SALA DE SITUAÇÃO

Acompanhamento da Bacia do Rio Amazonas

19/05/2022

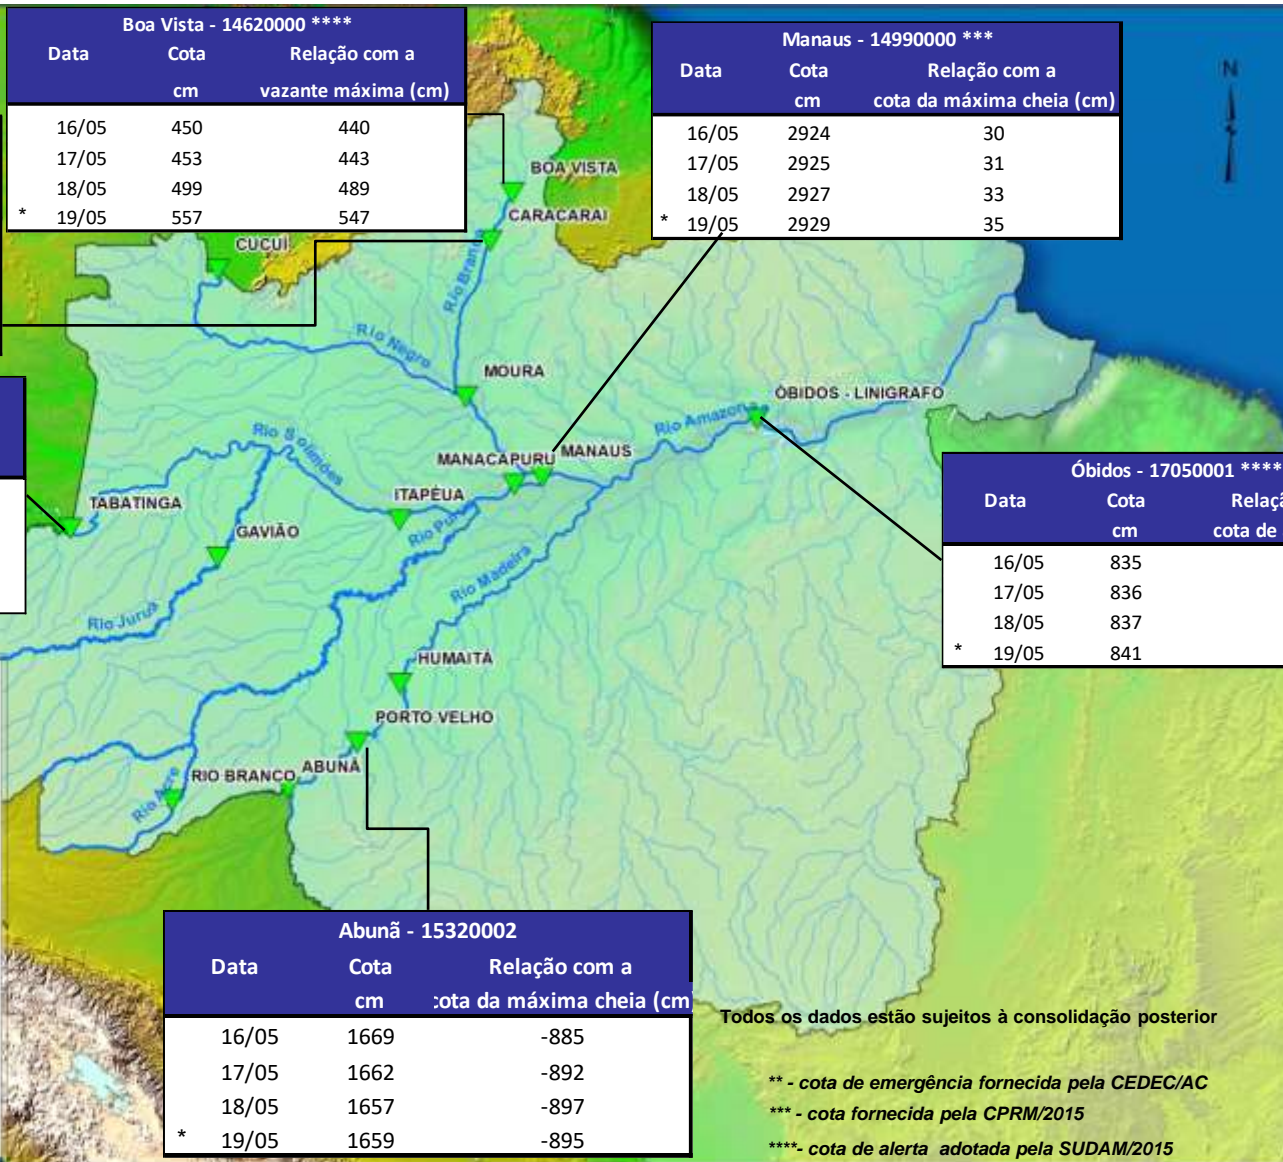
- ▼ Postos fluviométricos.
- ~ Rios
- ⬡ Bacia do Amazonas.
