# SALA DE SITUAÇÃO

## Acompanhamento da Bacia do Rio Amazonas

**19/09/2018**

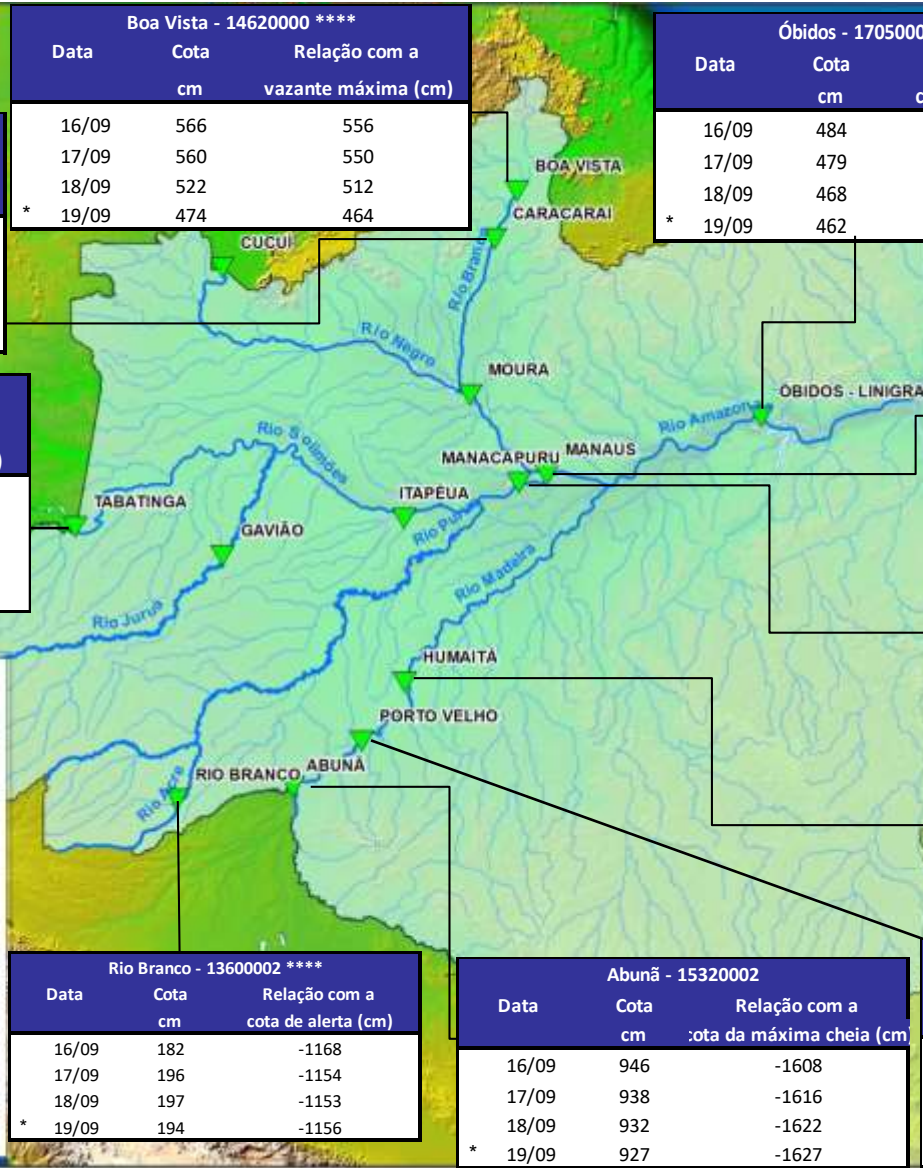
- ▼ Postos fluviométricos.
- ~ Rios
- ⊕ Bacia do Amazonas.
