SALA DE SITUAÇÃO

Acompanhamento da Bacia do Rio Amazonas

19/09/2019

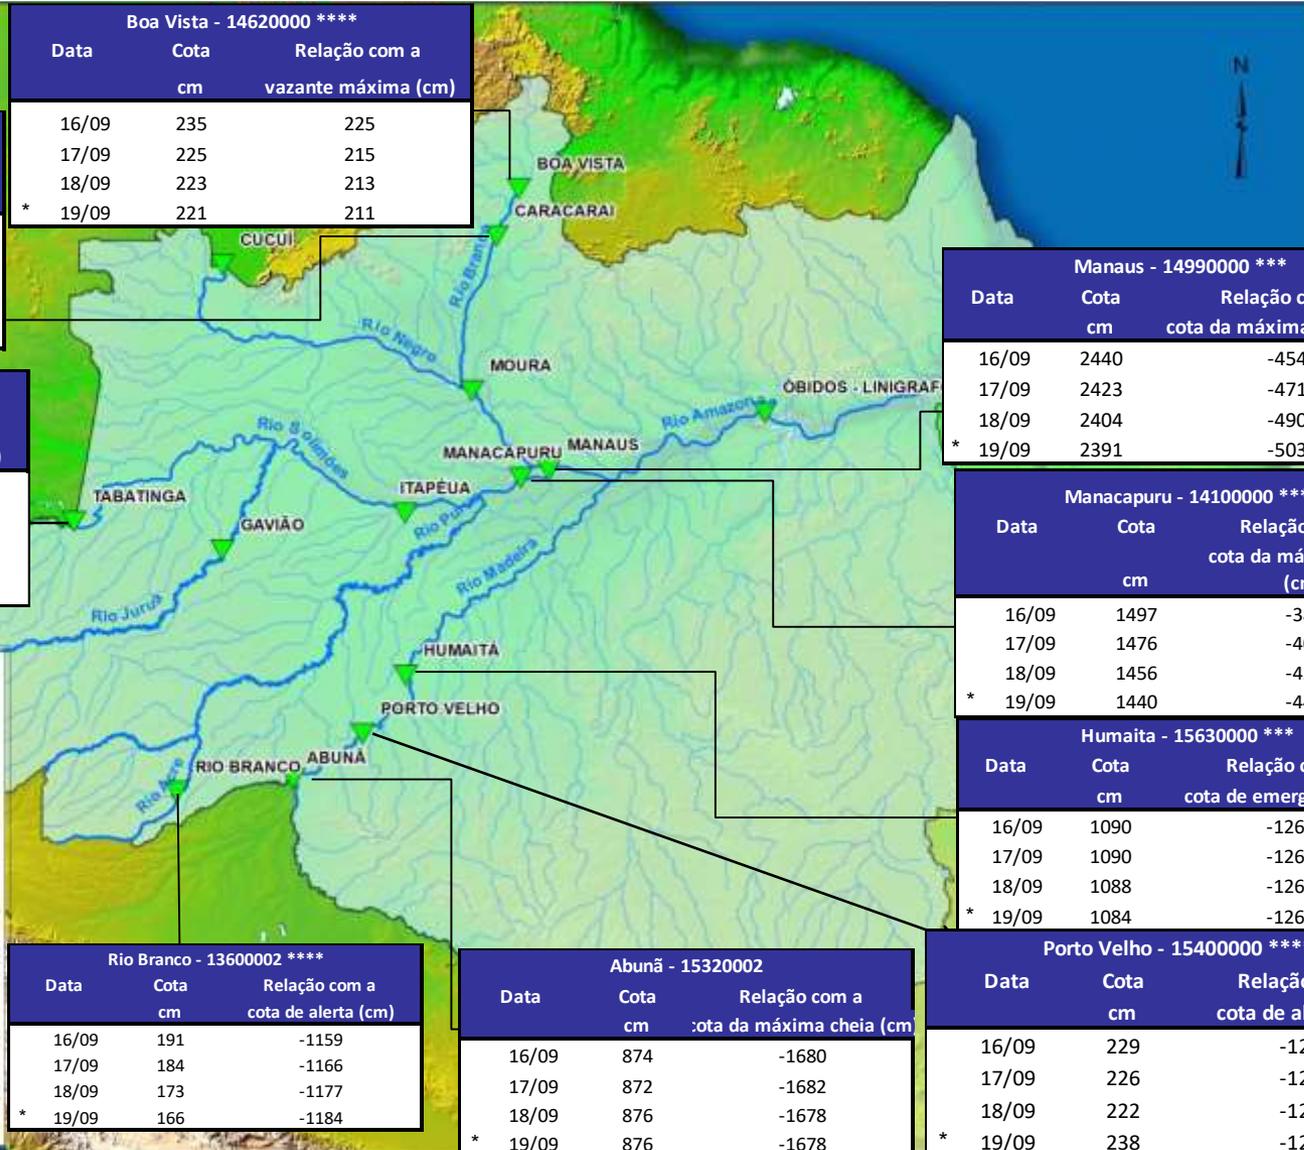
- Postos fluviométricos.
- Rios
- Bacia do Amazonas.
