SALA DE SITUAÇÃO

Acompanhamento da Bacia do Rio Amazonas

01/12/2020

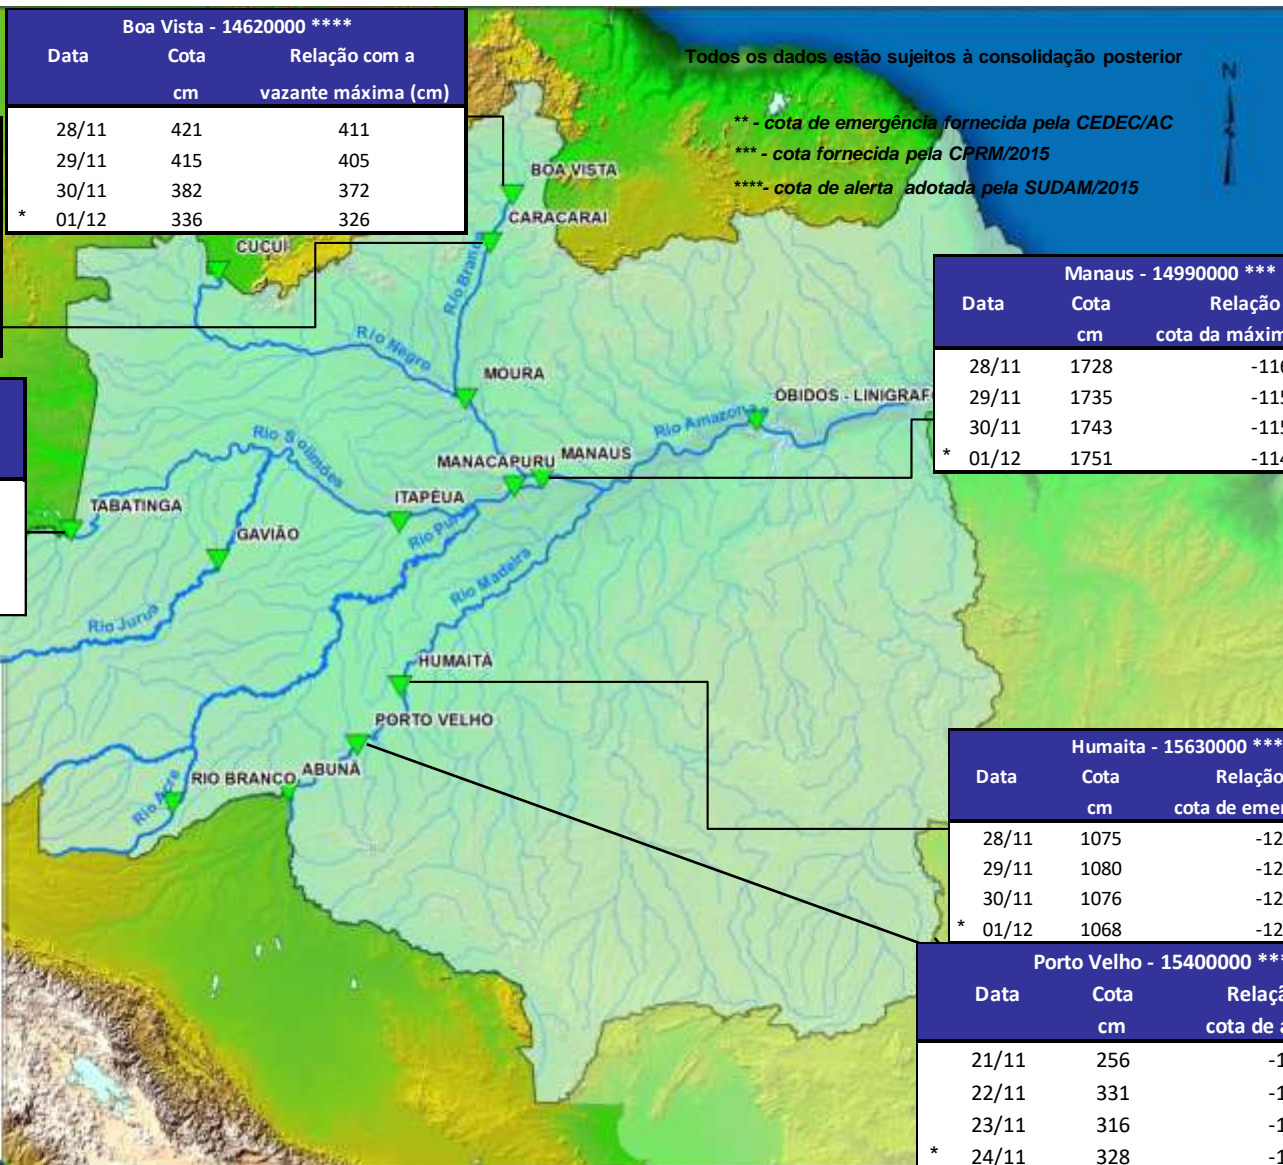
- Legenda**
- ▼ Postos fluviométricos.
 - ~ Rios
 - ⊕ Bacia do Amazonas.
