SALA DE SITUAÇÃO

Acompanhamento da Bacia do Rio Amazonas

20/06/2022

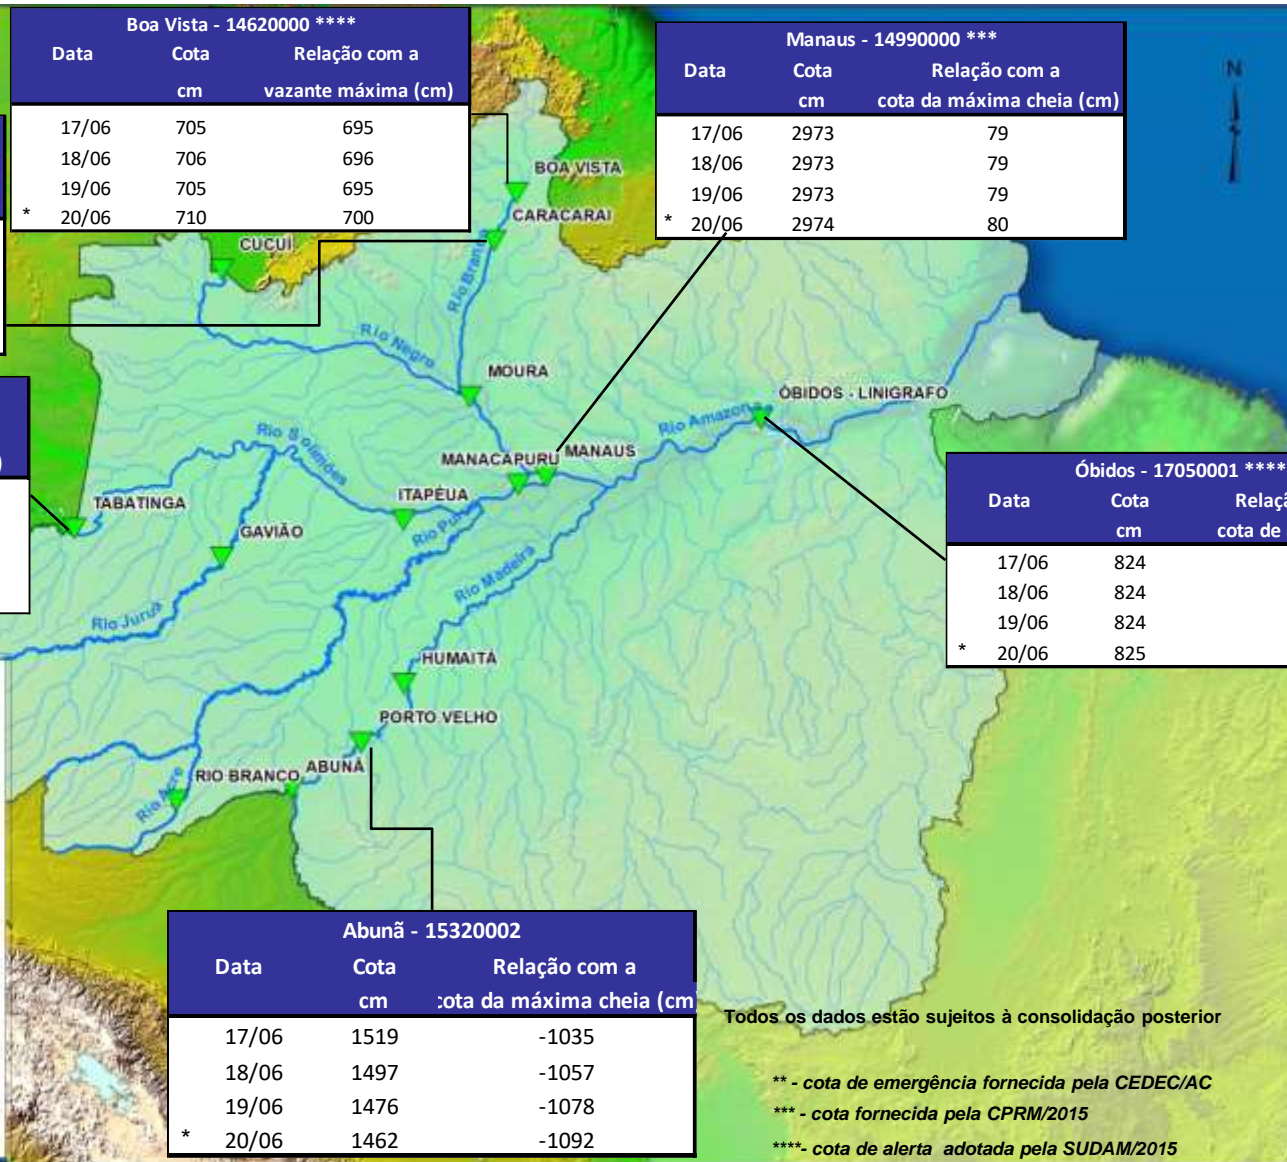
- ▼ Postos fluviométricos.
- ~ Rios
- ⊕ Bacia do Amazonas.
