SALA DE SITUAÇÃO

Acompanhamento da Bacia do Rio Amazonas

21/10/2020

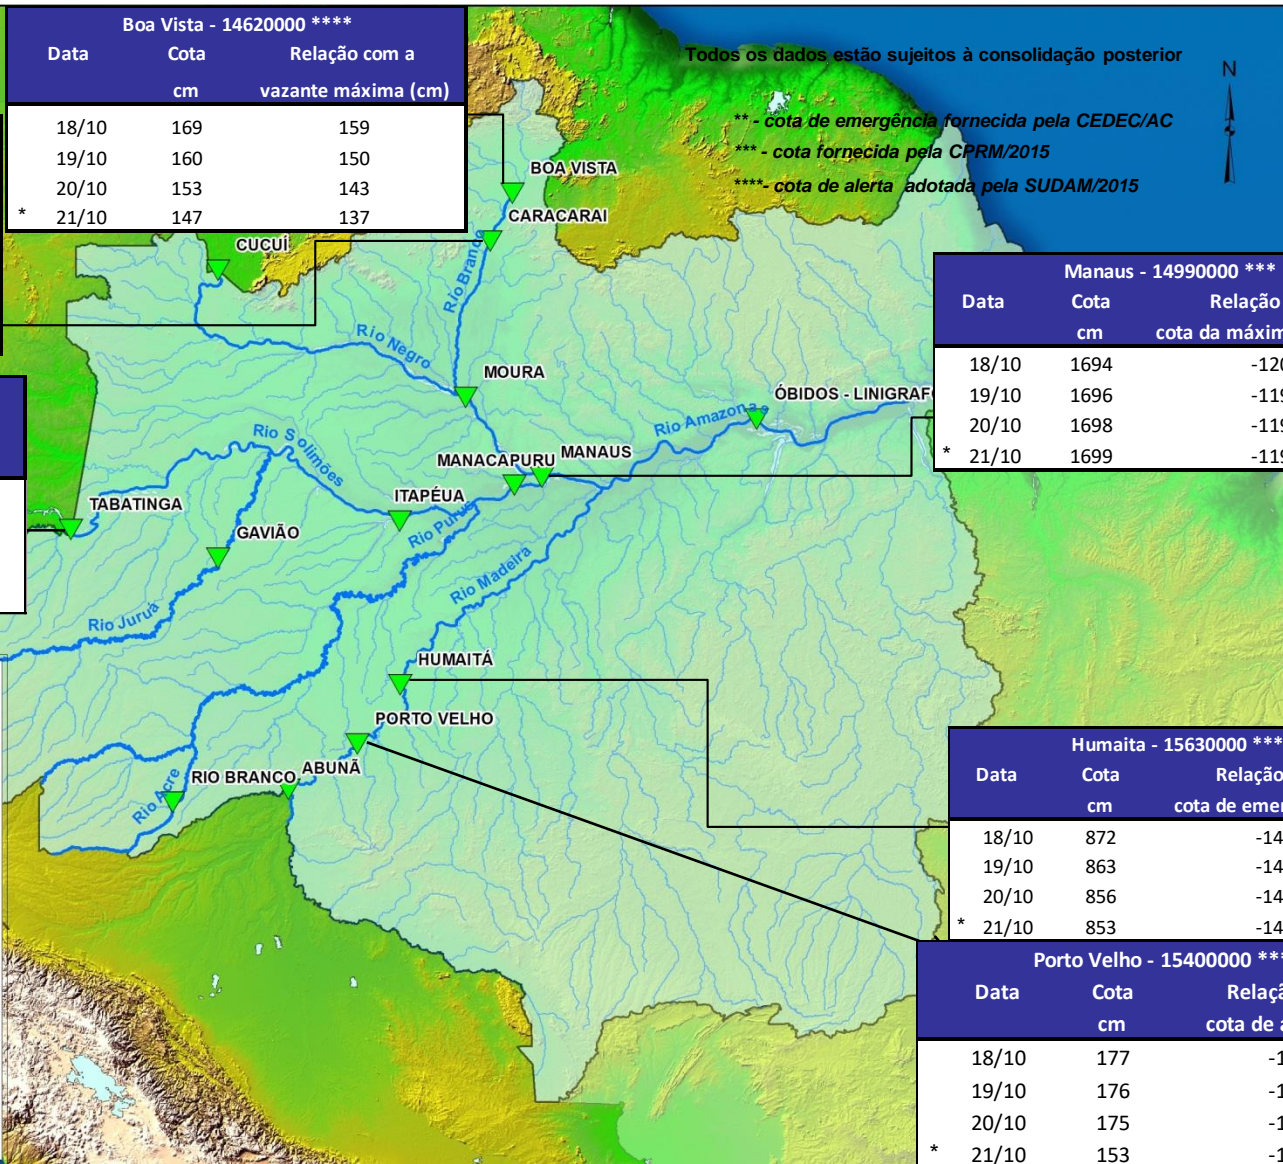
- Legenda**
- ▼ Postos fluviométricos.
 - ~ Rios
 - Bacia do Amazonas.
