SALA DE SITUAÇÃO

Acompanhamento da Bacia do Rio Amazonas

21/07/2021

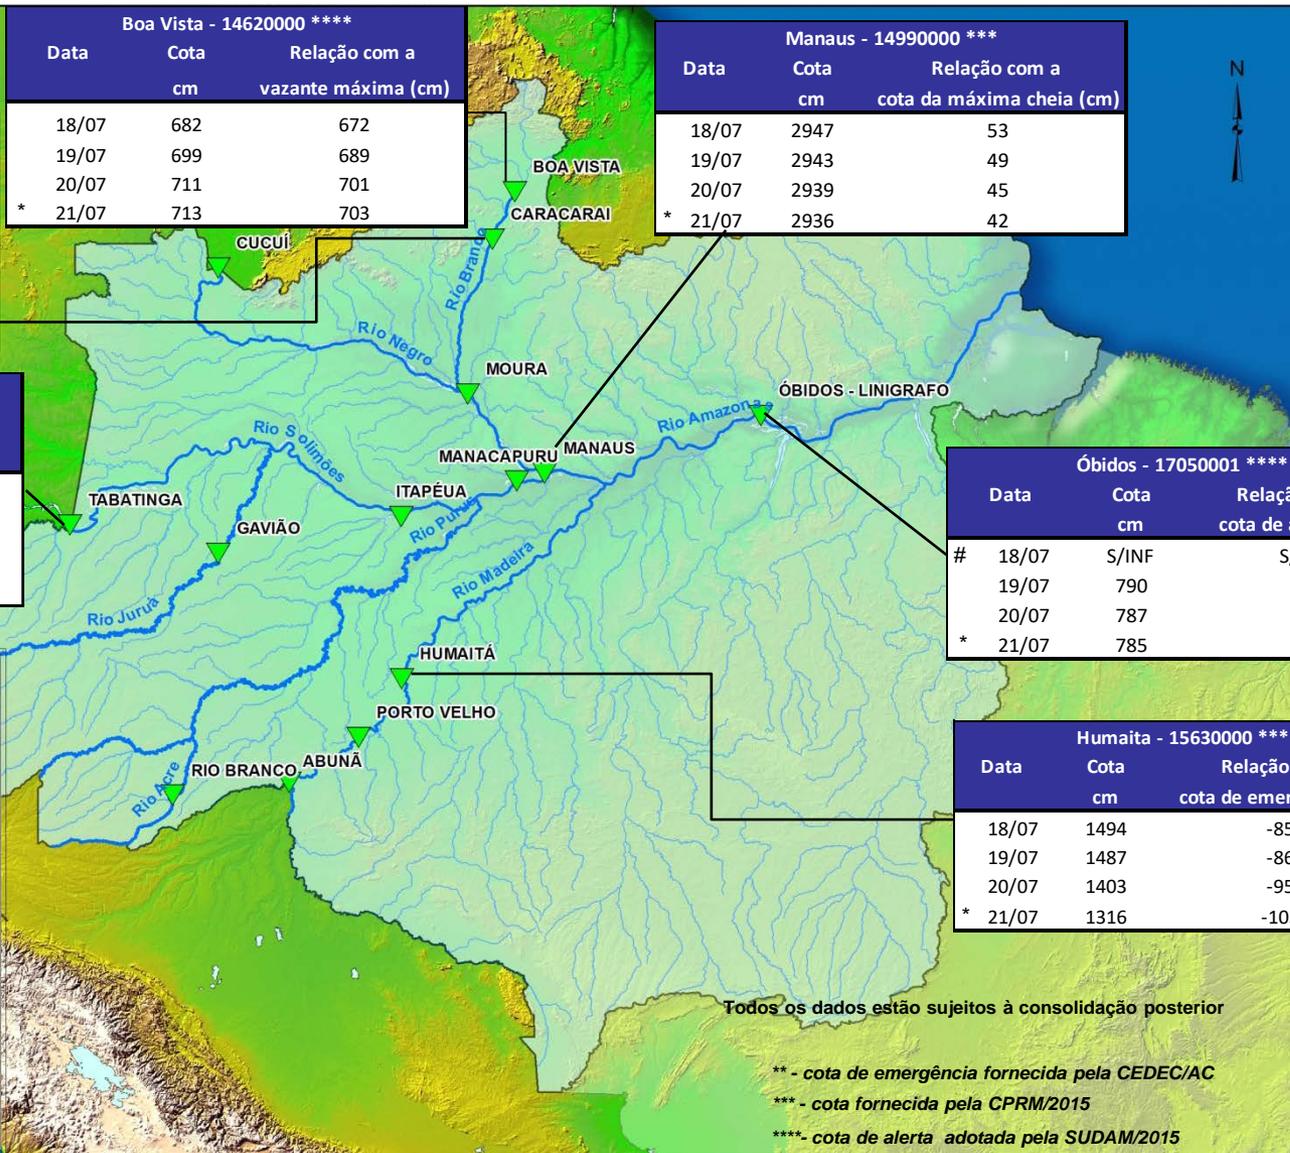
- Legenda**
- ▼ Postos fluviométricos.
 - ~ Rios
 - Bacia do Amazonas.

Estação	Vazante máxima (cm)	Cheia (cm)
Tabatinga	-86	1310
Rio Branco	164	1350
Caracaraí	-10	750
Moura	235	1496
Humaitá	833	2352
Porto Velho	163	1500
Manacapuru	254	1883
Manaus	1363	2894
Óbidos	-62	773
Boa vista	10	650
Abunã	515	2554
