SALA DE SITUAÇÃO

Acompanhamento da Bacia do Rio Amazonas

22/08/2022

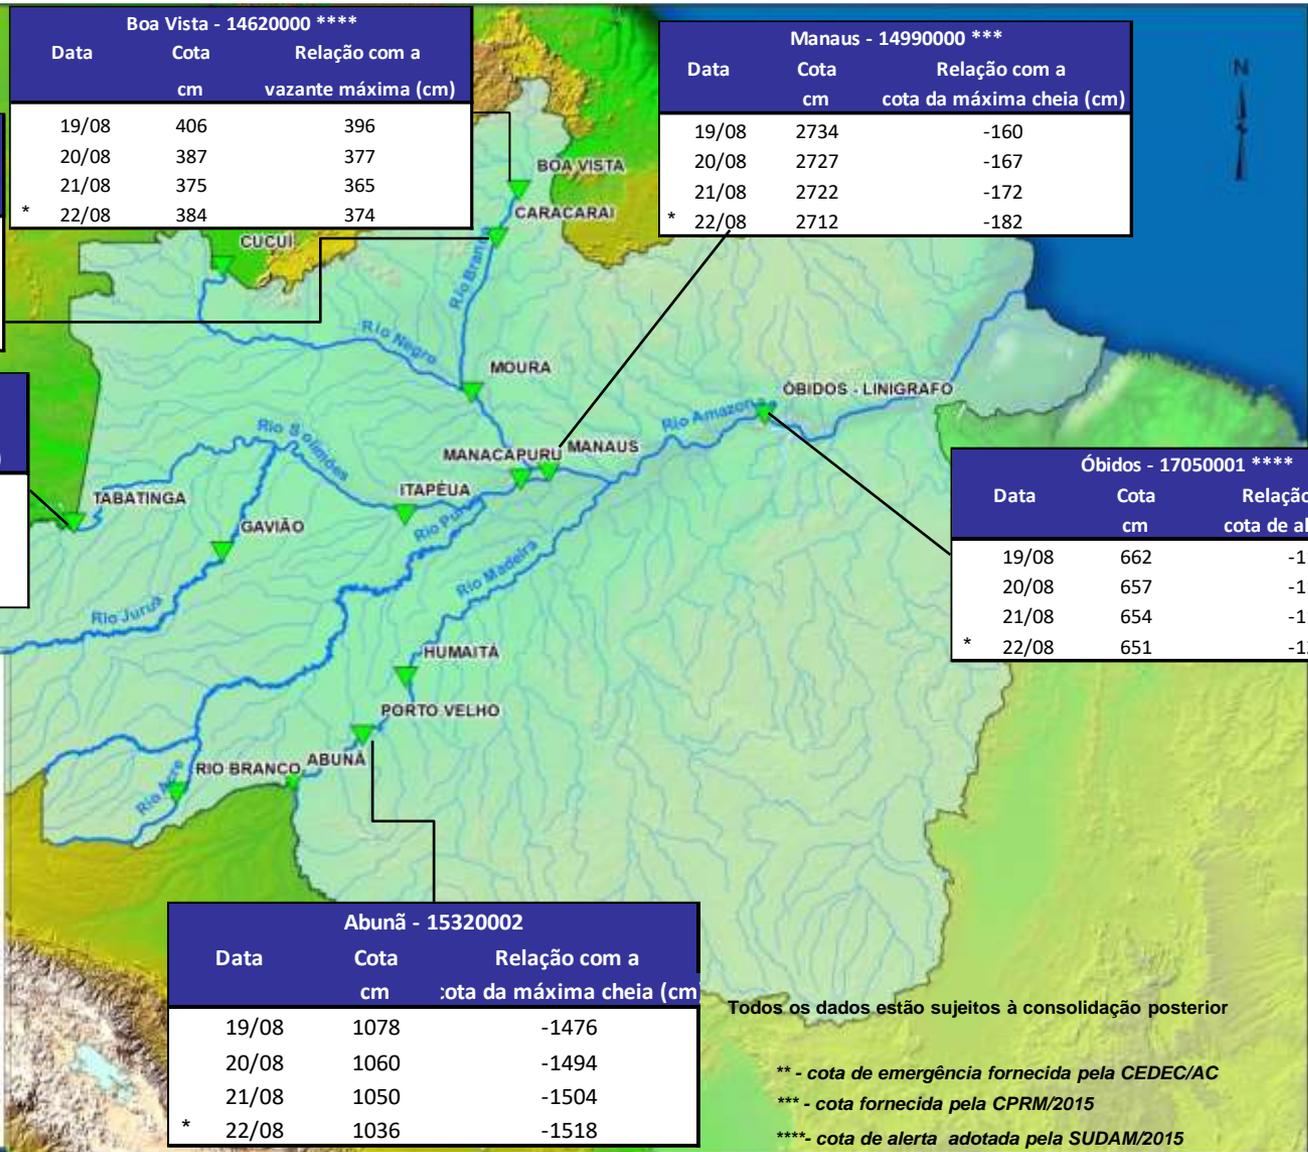
Legenda

- Postos fluviométricos.
- Rios
- Bacia do Amazonas.
