SALA DE SITUAÇÃO

Acompanhamento da Bacia do Rio Amazonas

23/03/2021

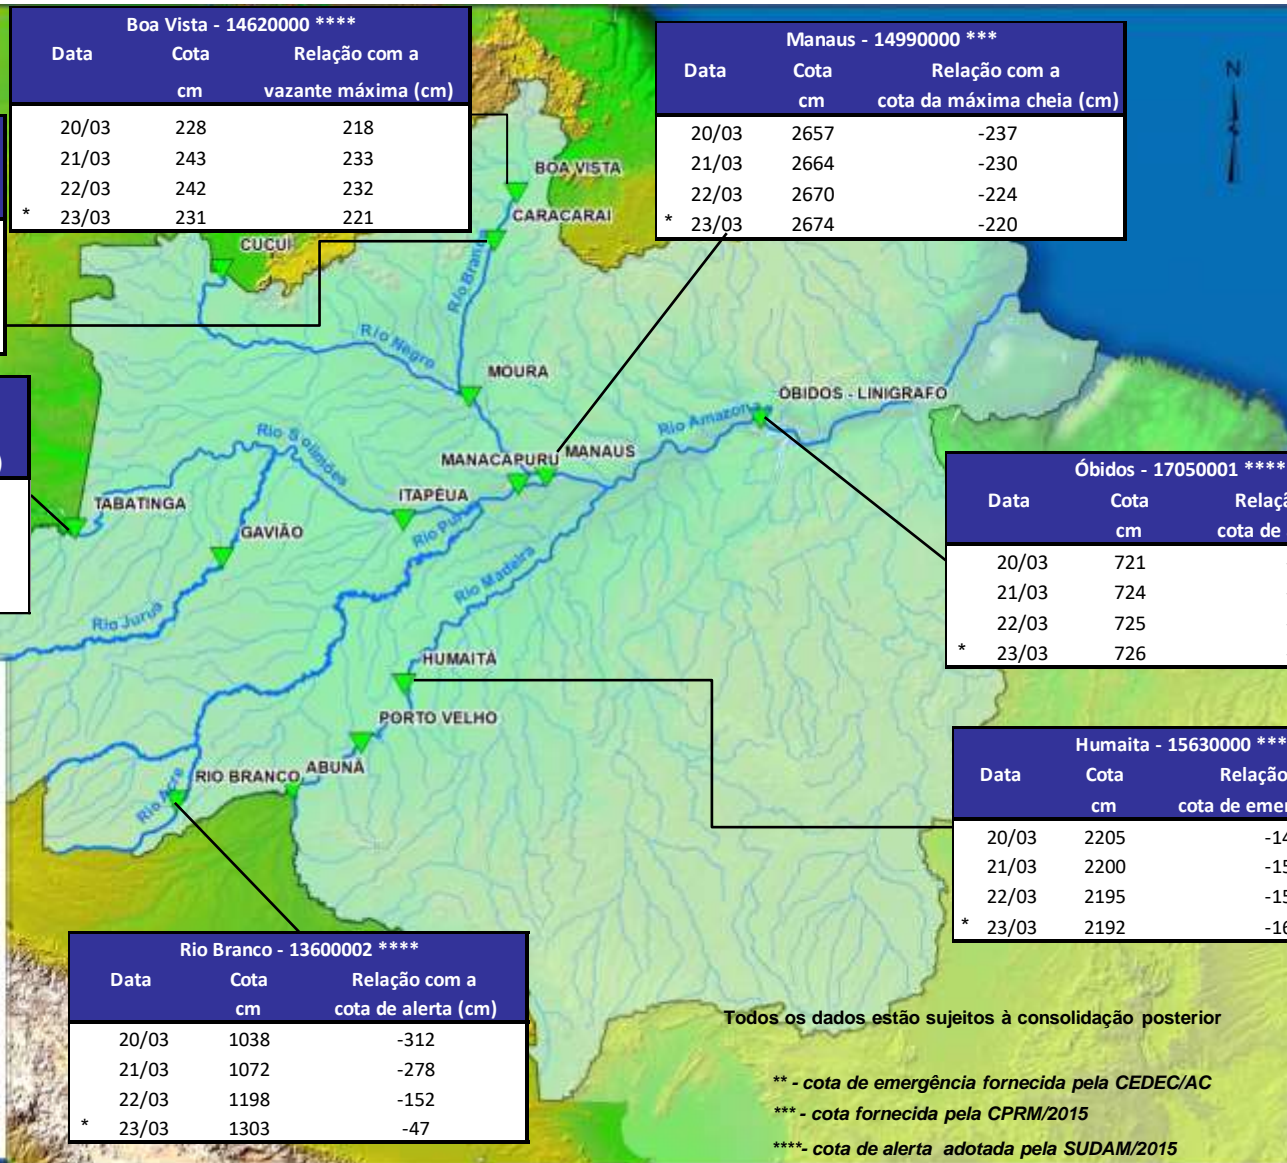
- ▼ Postos fluviométricos.
- ~ Rios
- 🌿 Bacia do Amazonas.
