SALA DE SITUAÇÃO

Acompanhamento da Bacia do Rio Amazonas

23/05/2022

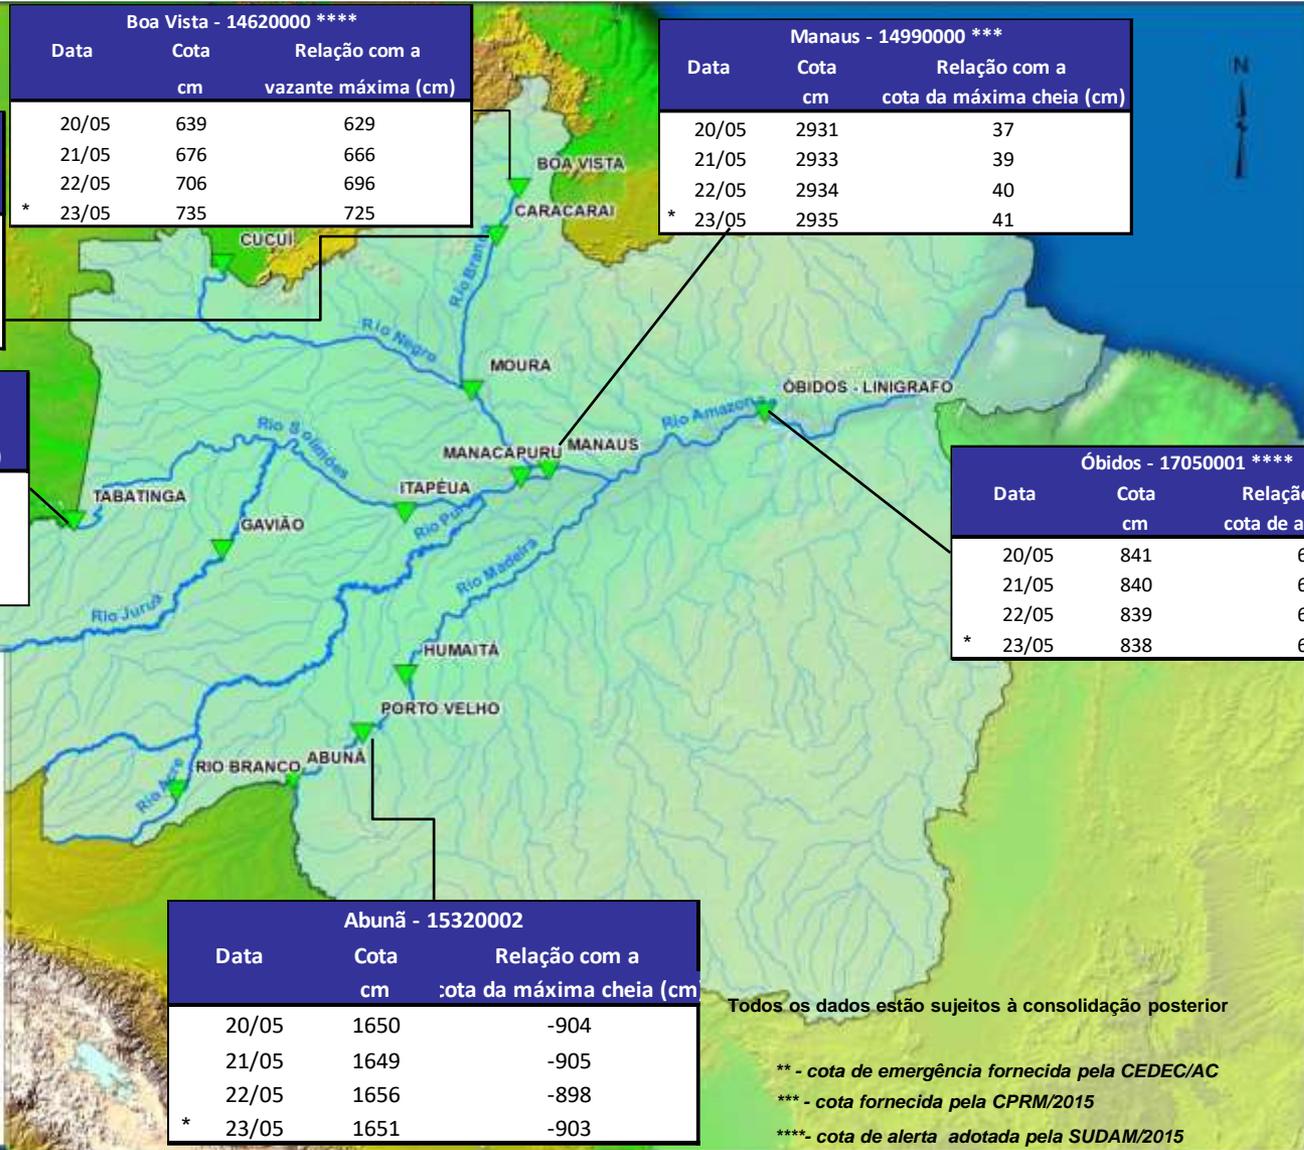
- ▼ Postos fluviométricos.
- ~ Rios
- ~ Bacia do Amazonas.
