SALA DE SITUAÇÃO

Acompanhamento da Bacia do Rio Amazonas

24/10/2018

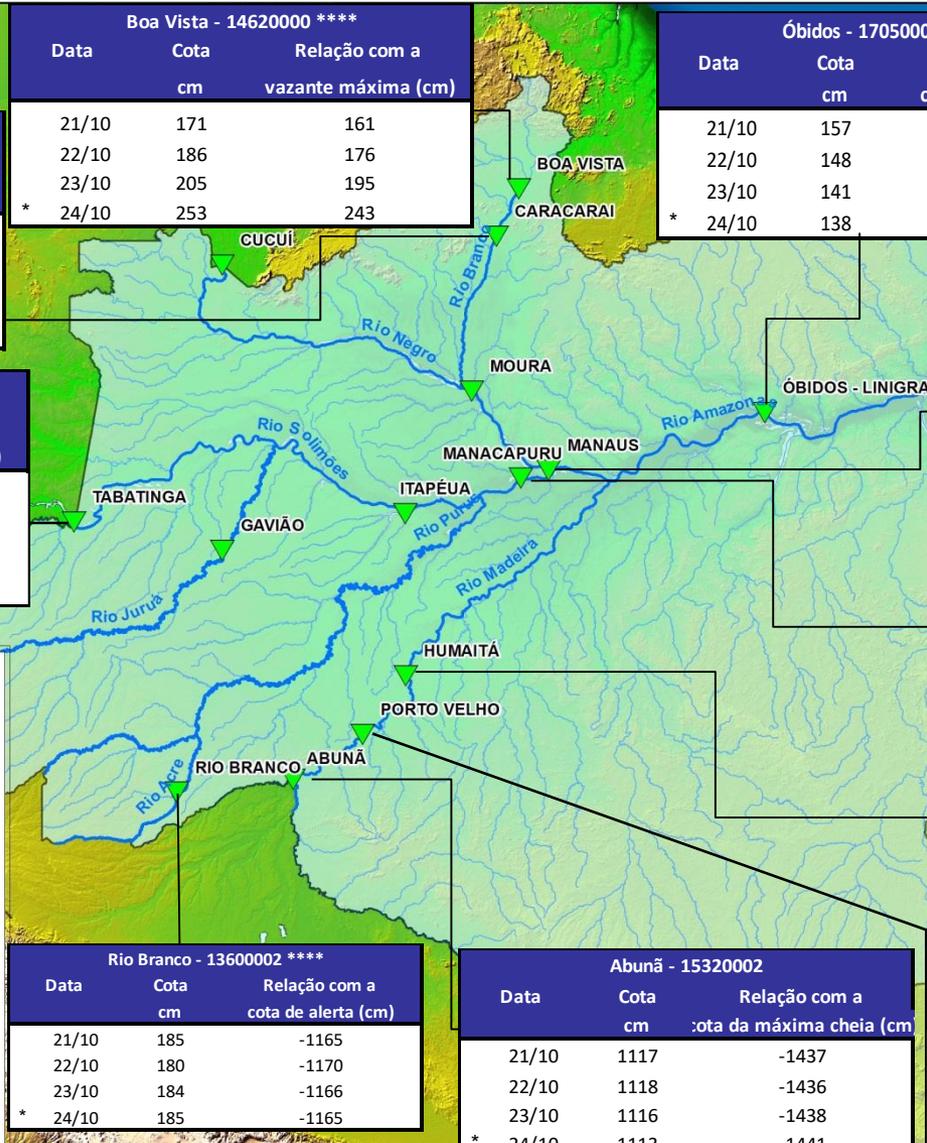
- ▼ Postos fluviométricos.
- ~ Rios
- Bacia do Amazonas.
