SALA DE SITUAÇÃO

Acompanhamento da Bacia do Rio Amazonas

24/11/2021

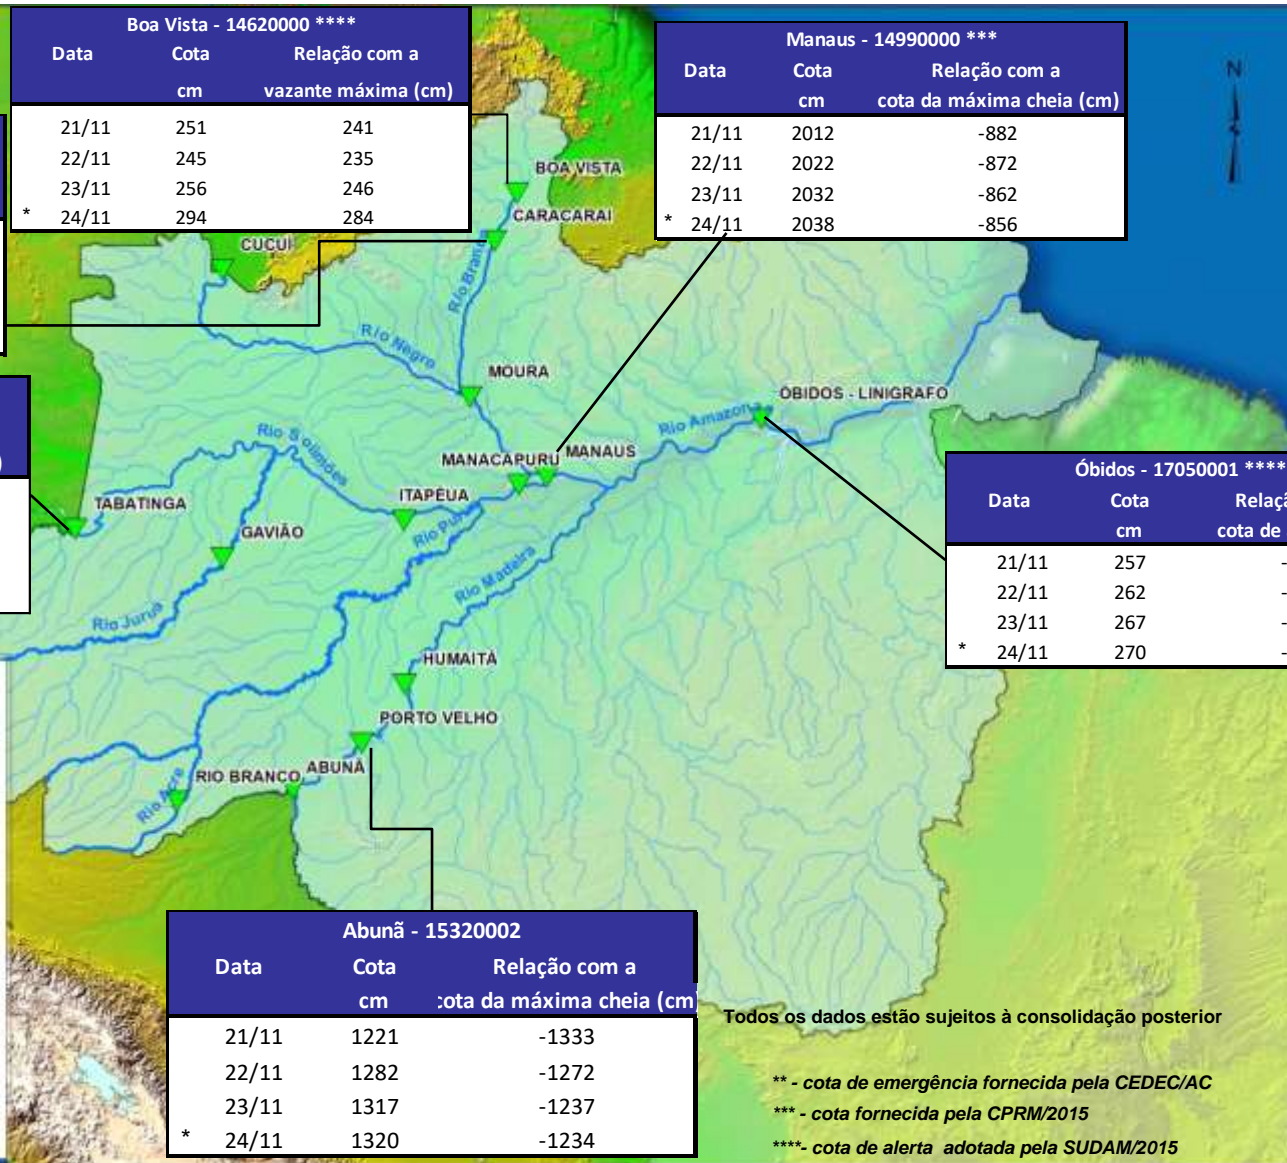
- Postos fluviométricos.
- Rios
- Bacia do Amazonas.

Estação	Vazante máxima (cm)	Cheia (cm)
Tabatinga	-86	1310
Rio Branco	164	1350
Caracarái	-10	750
Moura	235	1496
Humaitá	833	2352
Porto Velho	163	1500
Manacapuru	254	1883
Manaus	1363	2894
Óbidos	-62	773
Boa vista	10	650
Abunã	515	2554
