# SALA DE SITUAÇÃO

## Acompanhamento da Bacia do Rio Amazonas

**24/06/2022**

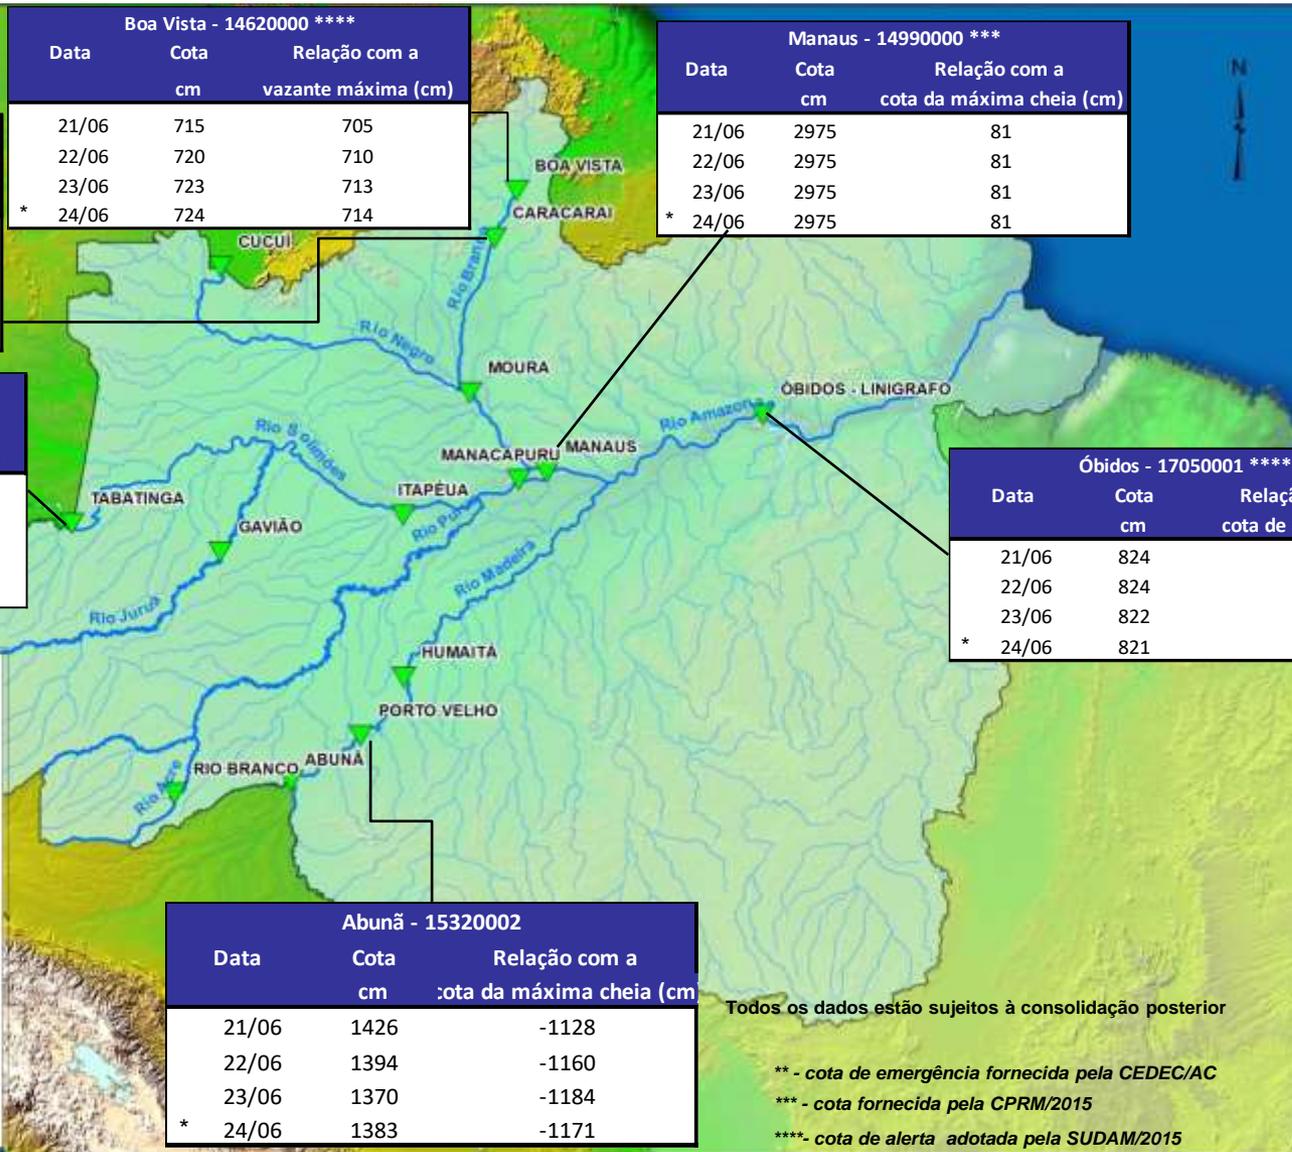
**Legenda**

- ▼ Postos fluviométricos.
- ~ Rios
- ⊕ Bacia do Amazonas.
