# SALA DE SITUAÇÃO

## Acompanhamento da Bacia do Rio Amazonas

24/08/2021

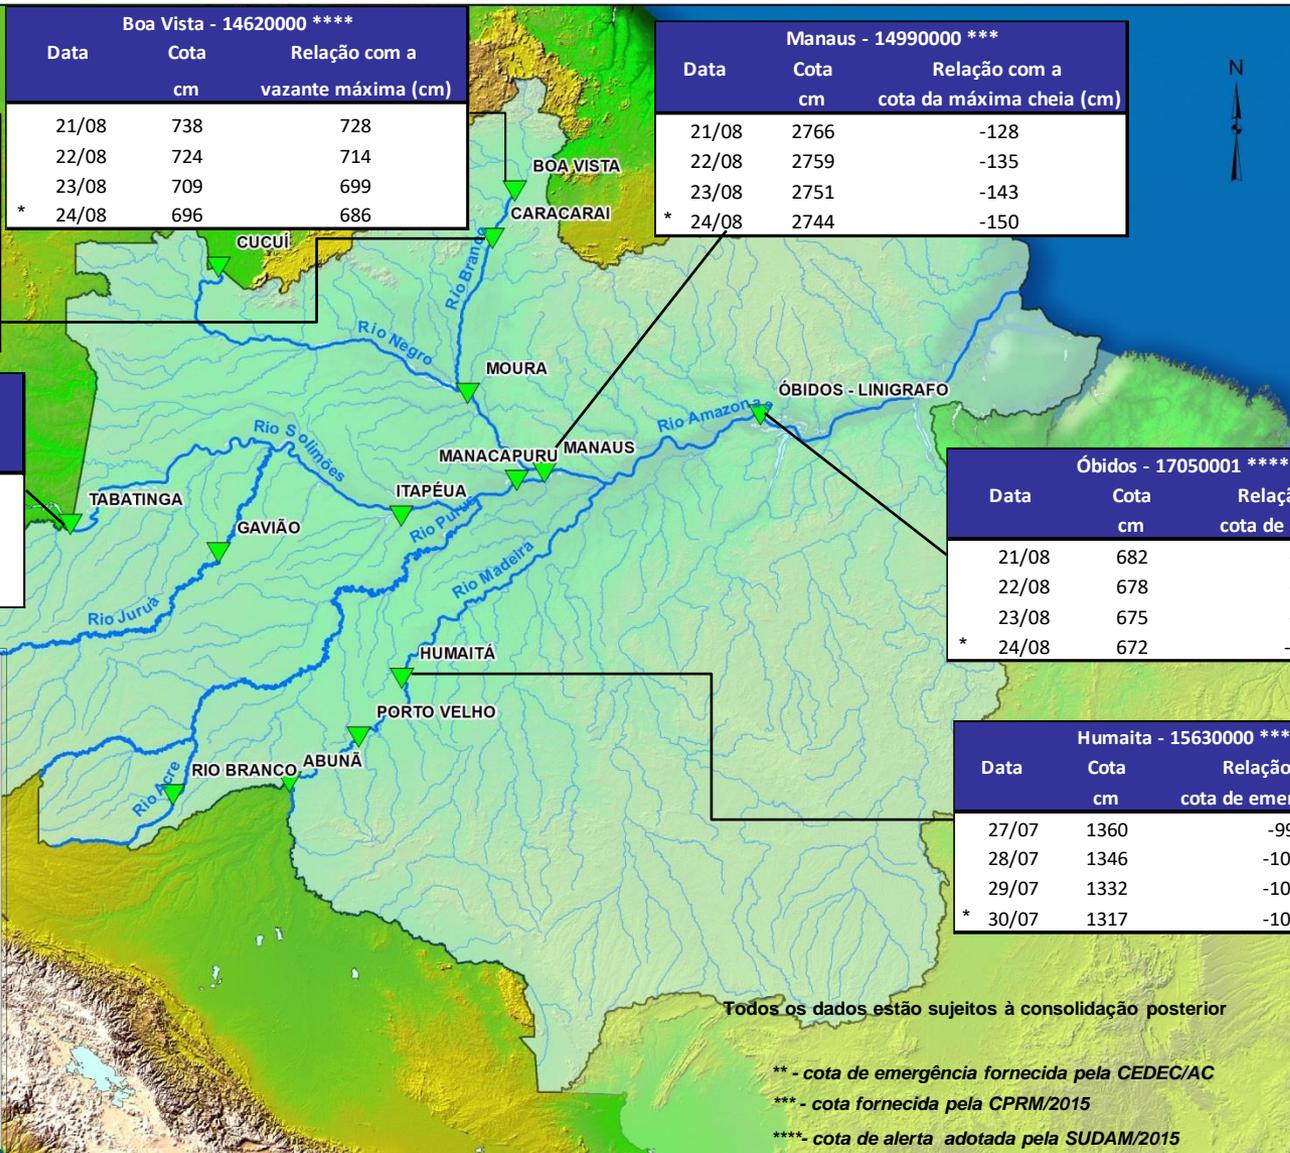
- ▼ Postos fluviométricos.
- ~ Rios
- ~ Bacia do Amazonas.
