SALA DE SITUAÇÃO

Acompanhamento da Bacia do Rio Amazonas

25/11/2020

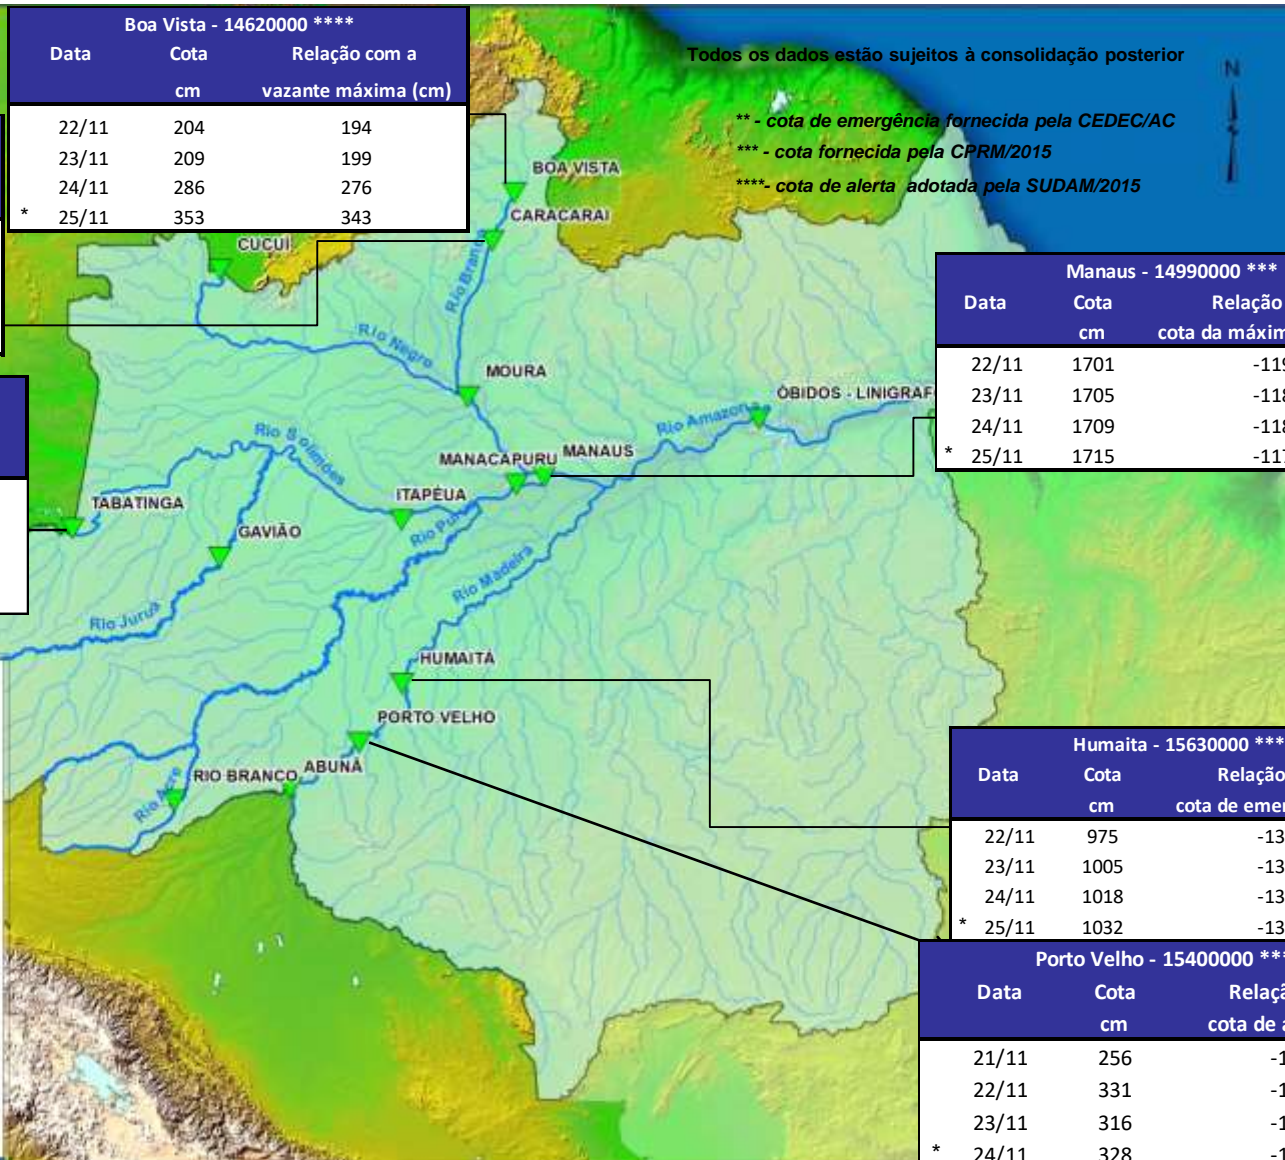
- Postos fluviométricos.
- Rios
- Bacia do Amazonas.

Estação	Vazante máxima (cm)	Cheia (cm)
Tabatinga	-86	1310
Rio Branco	164	1350
Caracarái	-10	750
Moura	235	1496
Humaitá	833	2352
Porto Velho	163	1500
Manacapuru	254	1883
Manaus	1363	2894
Óbidos	-62	773
Boa vista	10	650
Abunã	515	2554
