# SALA DE SITUAÇÃO

## Acompanhamento da Bacia do Rio Amazonas

25/08/2021

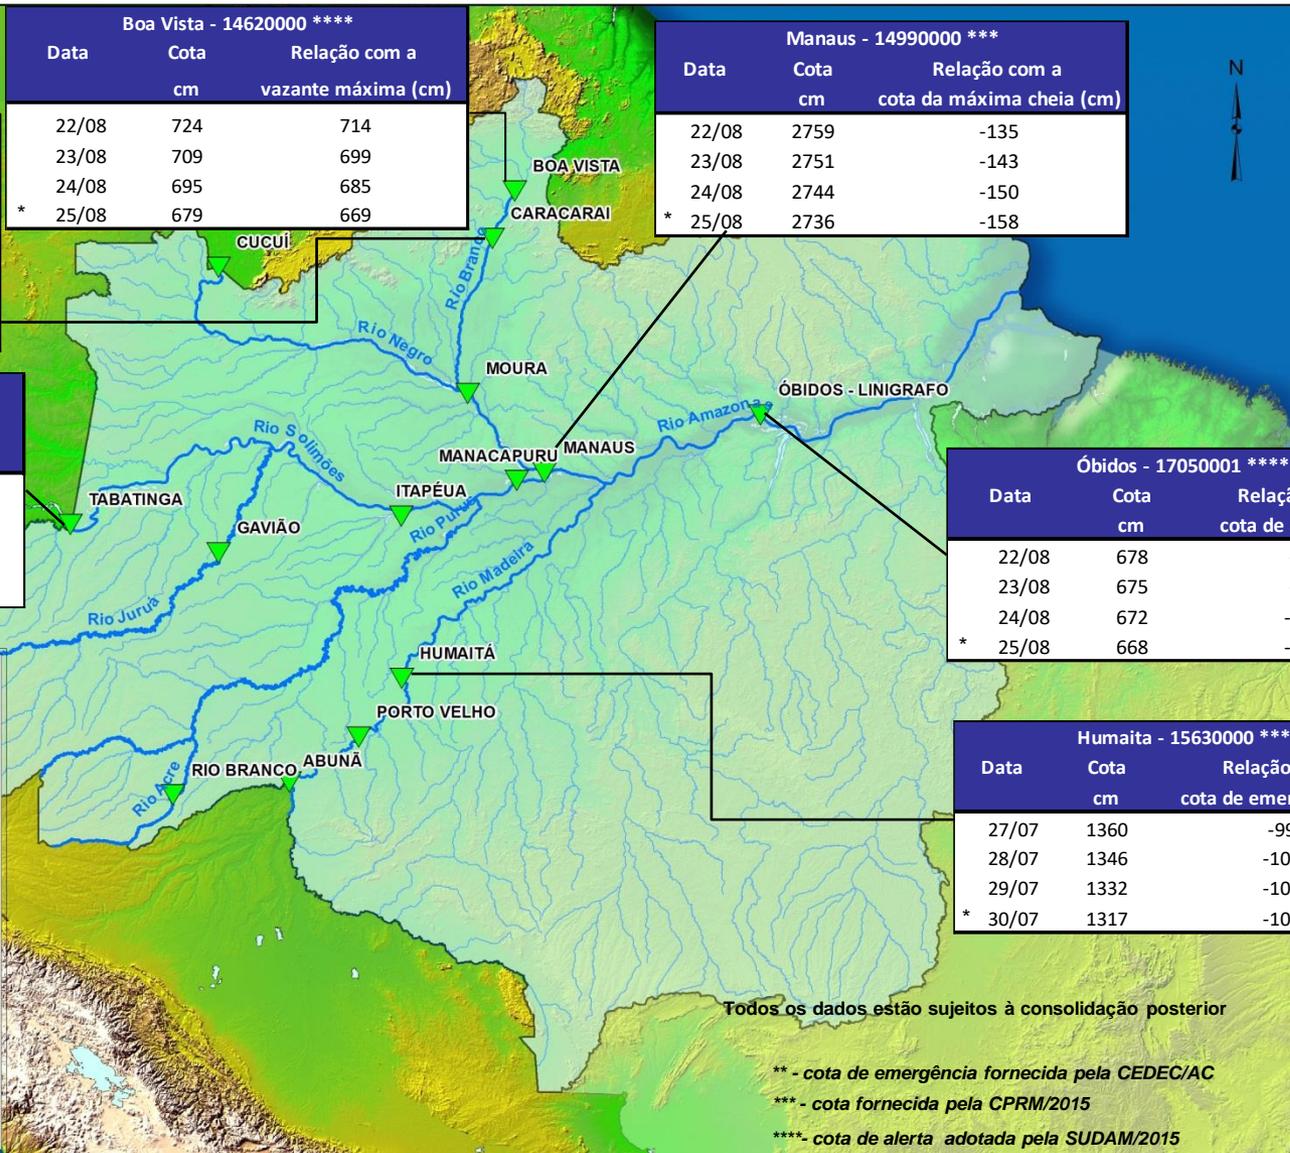
- Legenda**
- ▼ Postos fluviométricos.
  - ~ Rios
  - Bacia do Amazonas.
