SALA DE SITUAÇÃO

Acompanhamento da Bacia do Rio Amazonas

26/12/2018

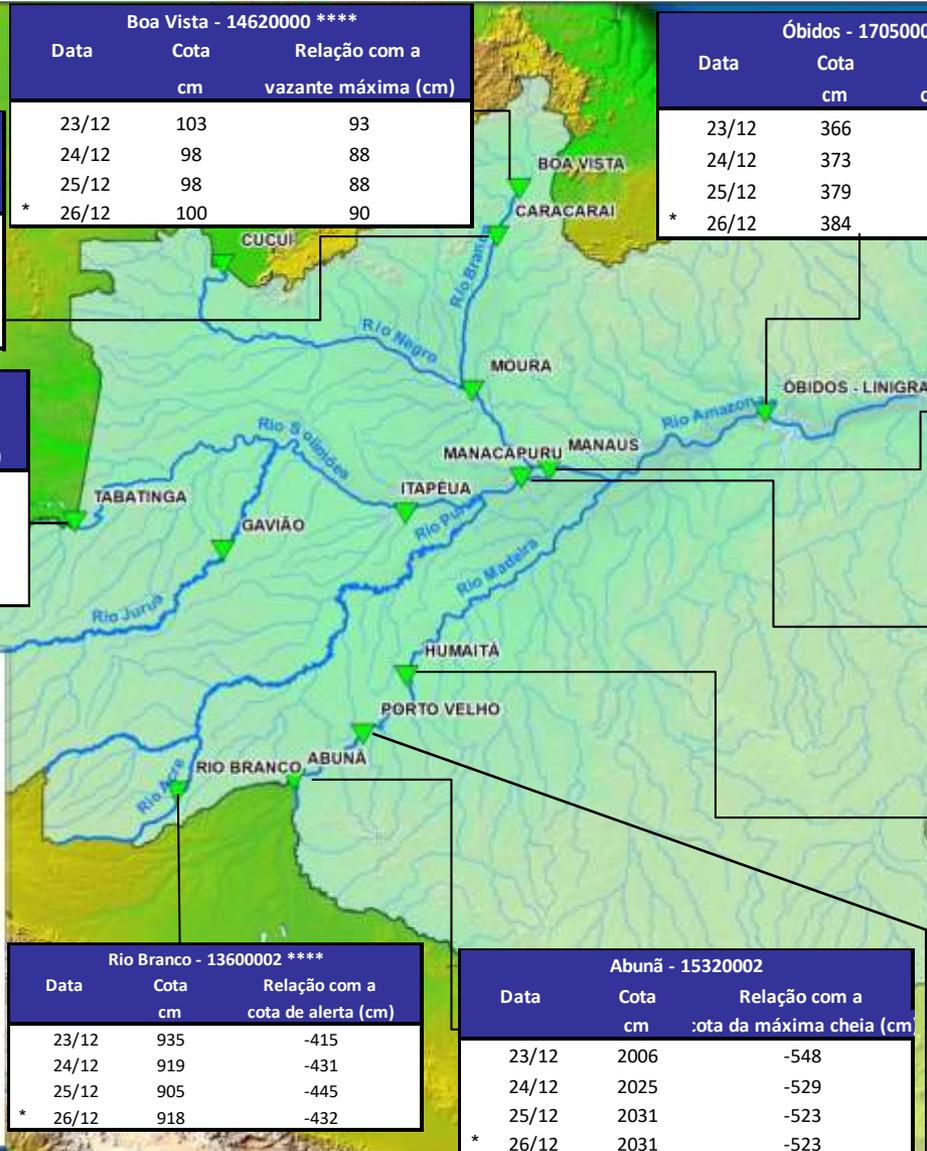
- Postos fluviométricos.
- Rios
- Bacia do Amazonas.
