SALA DE SITUAÇÃO

Acompanhamento da Bacia do Rio Amazonas

26/02/2020

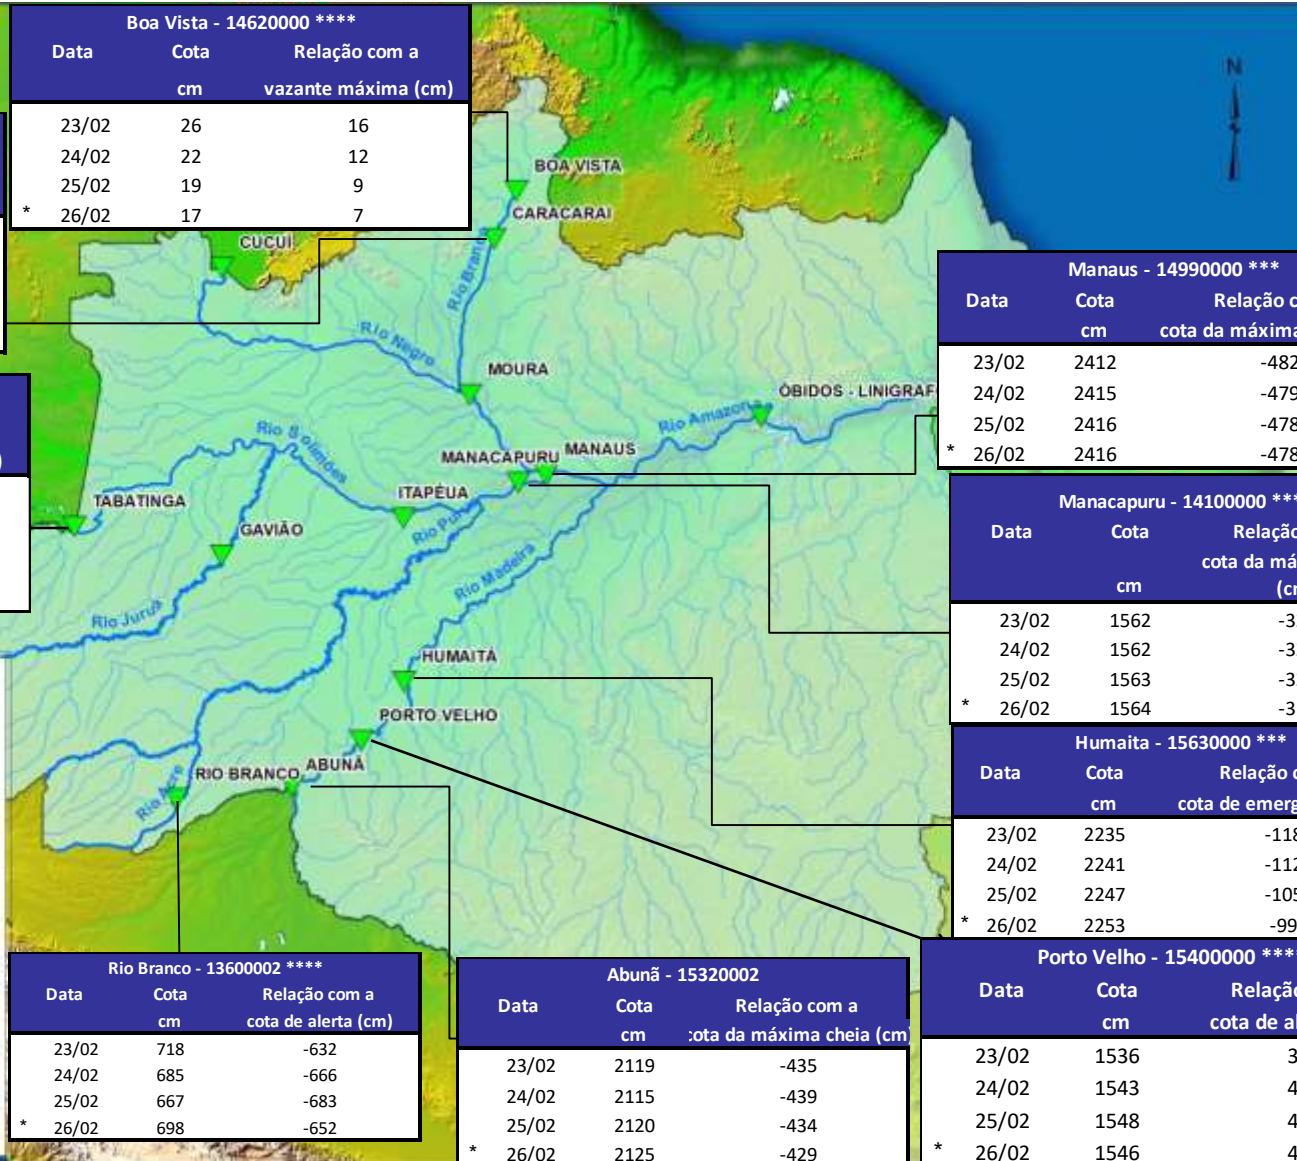
- Postos fluviométricos.
- Rios
- Bacia do Amazonas.
