SALA DE SITUAÇÃO

Acompanhamento da Bacia do Rio Amazonas

26/03/2021

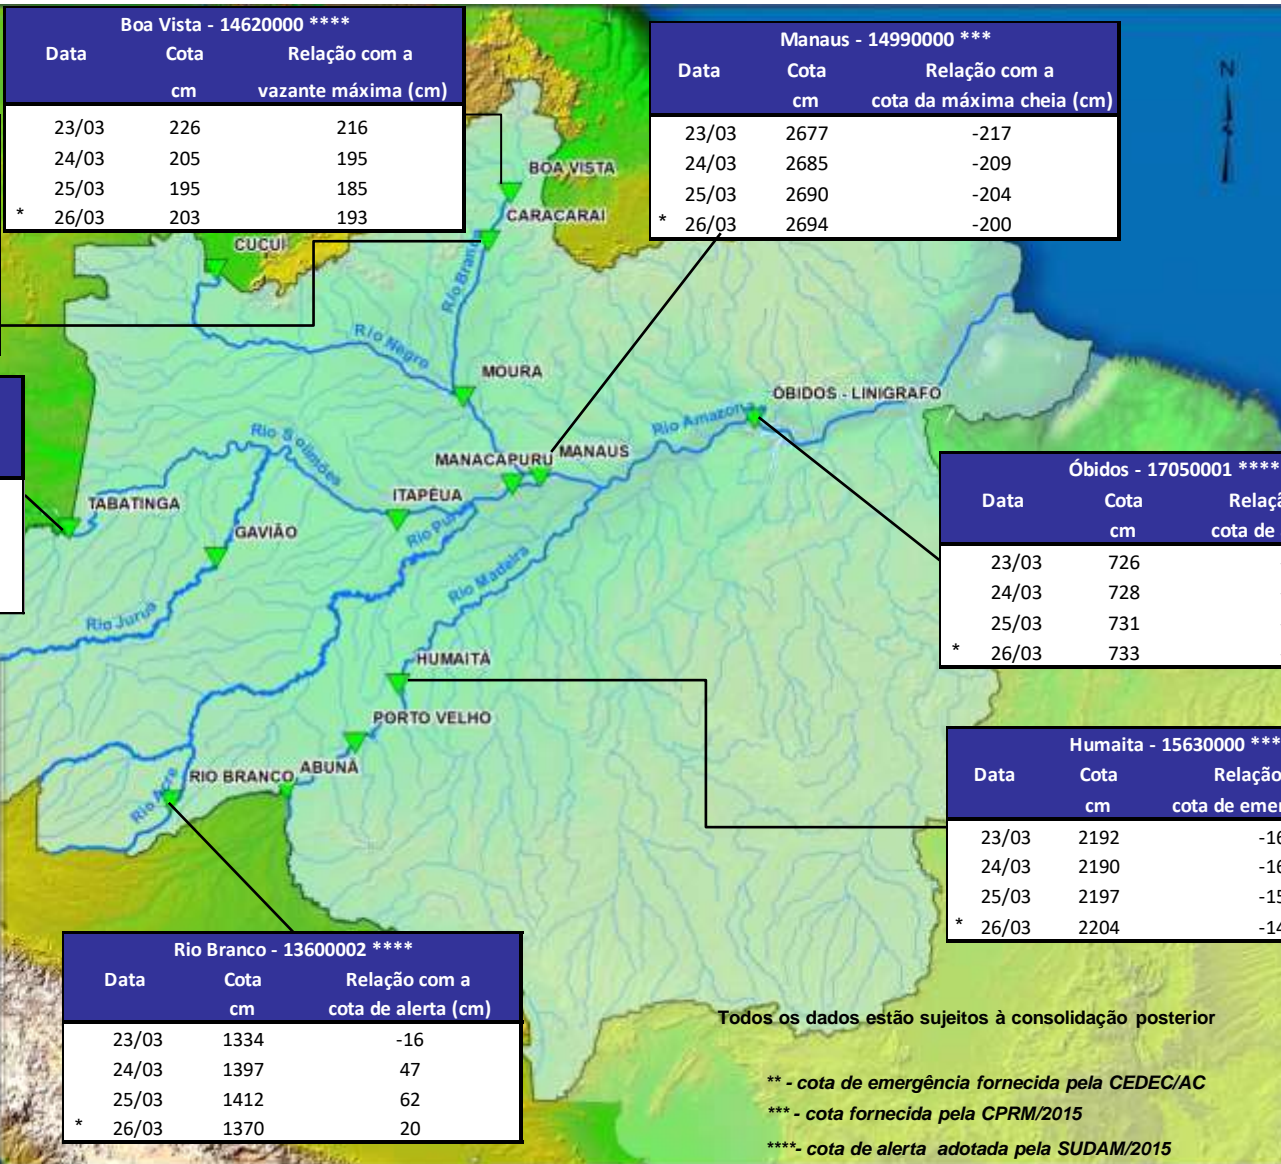
- Legenda**
- Postos fluviométricos.
 - Rios
 - Bacia do Amazonas.
