SALA DE SITUAÇÃO

Acompanhamento da Bacia do Rio Amazonas

26/07/2021

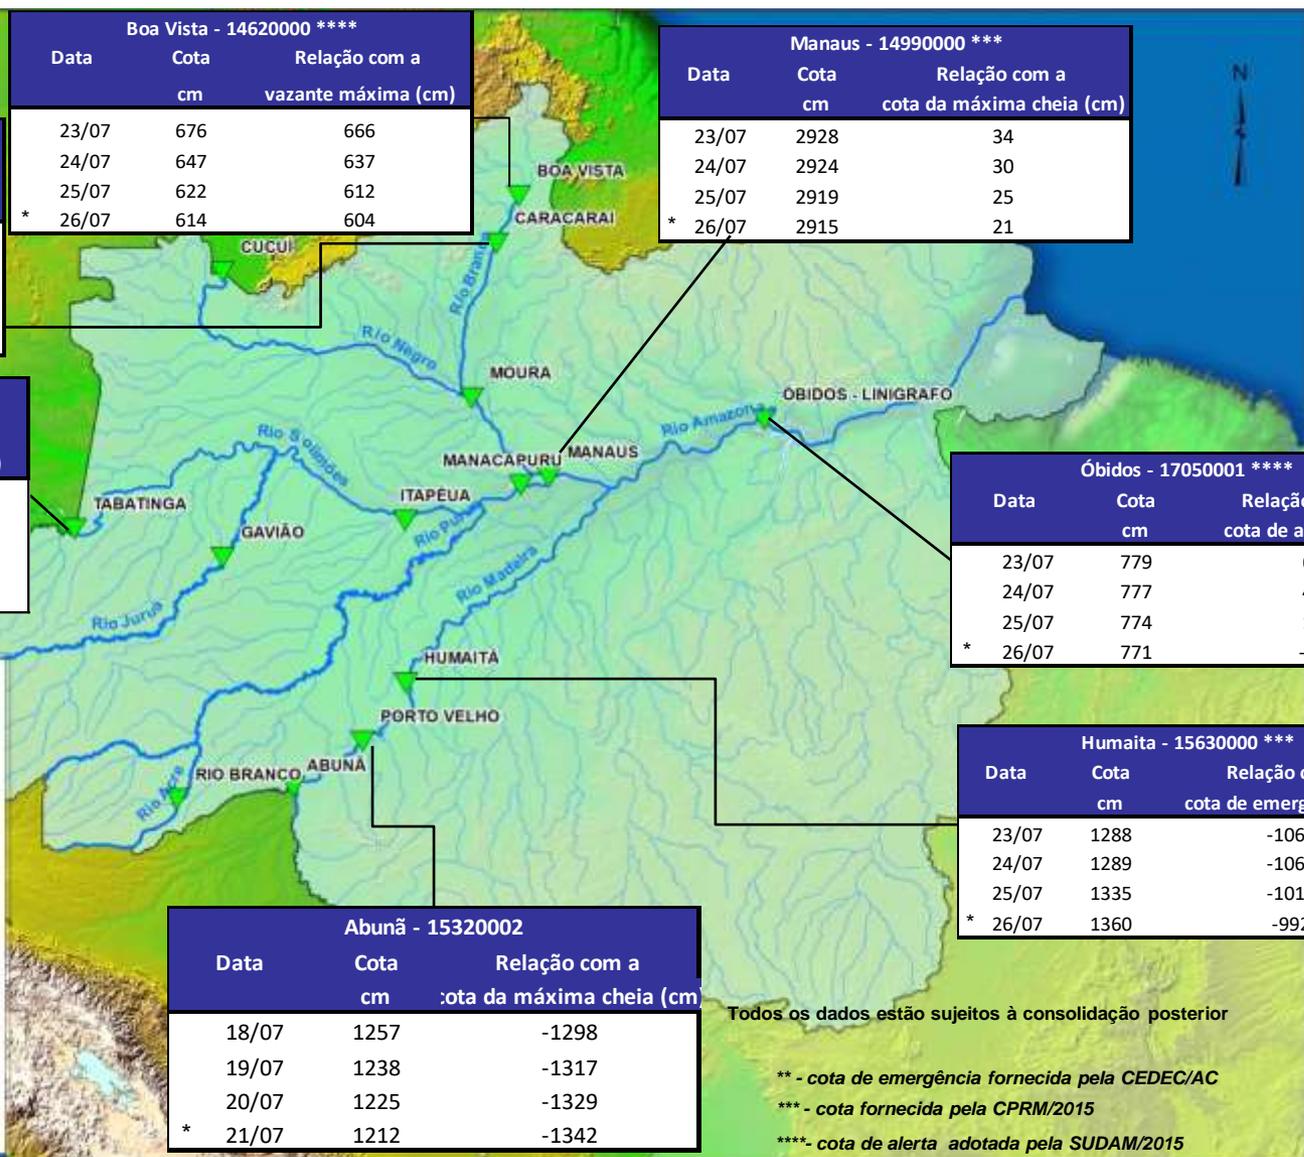
- ▼ Postos fluviométricos.
- ~ Rios
- ⊕ Bacia do Amazonas.
