# SALA DE SITUAÇÃO

## Acompanhamento da Bacia do Rio Amazonas

26/07/2022

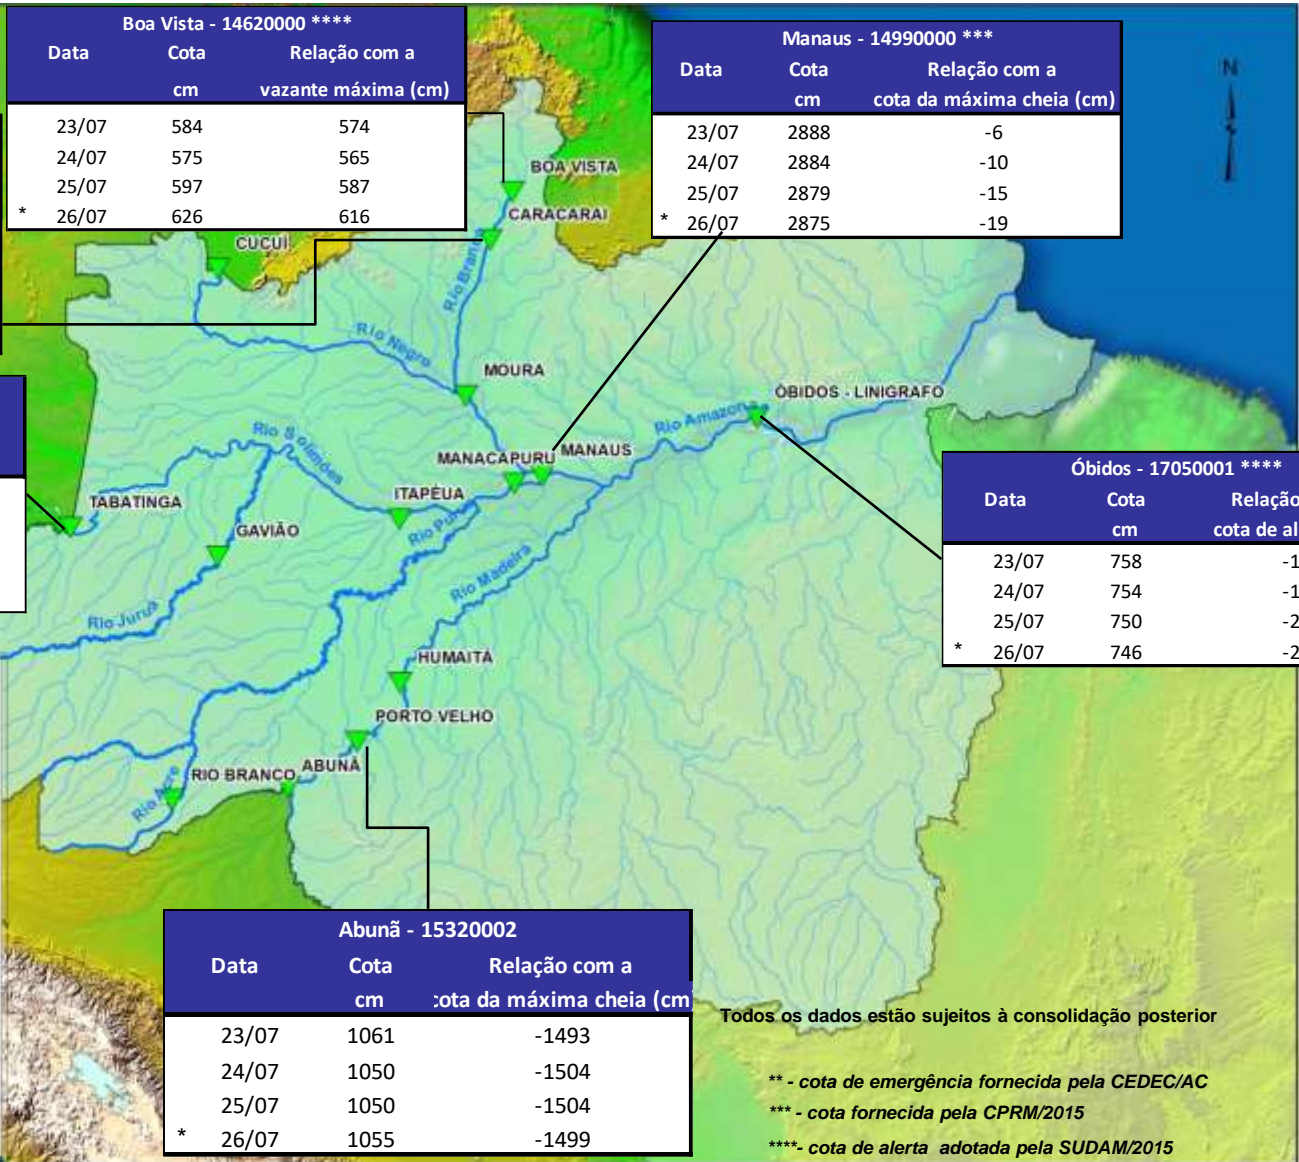
- ▼ Postos fluviométricos.
- ~ Rios
- ⬭ Bacia do Amazonas.
