# SALA DE SITUAÇÃO

## Acompanhamento da Bacia do Rio Amazonas

29/12/2021

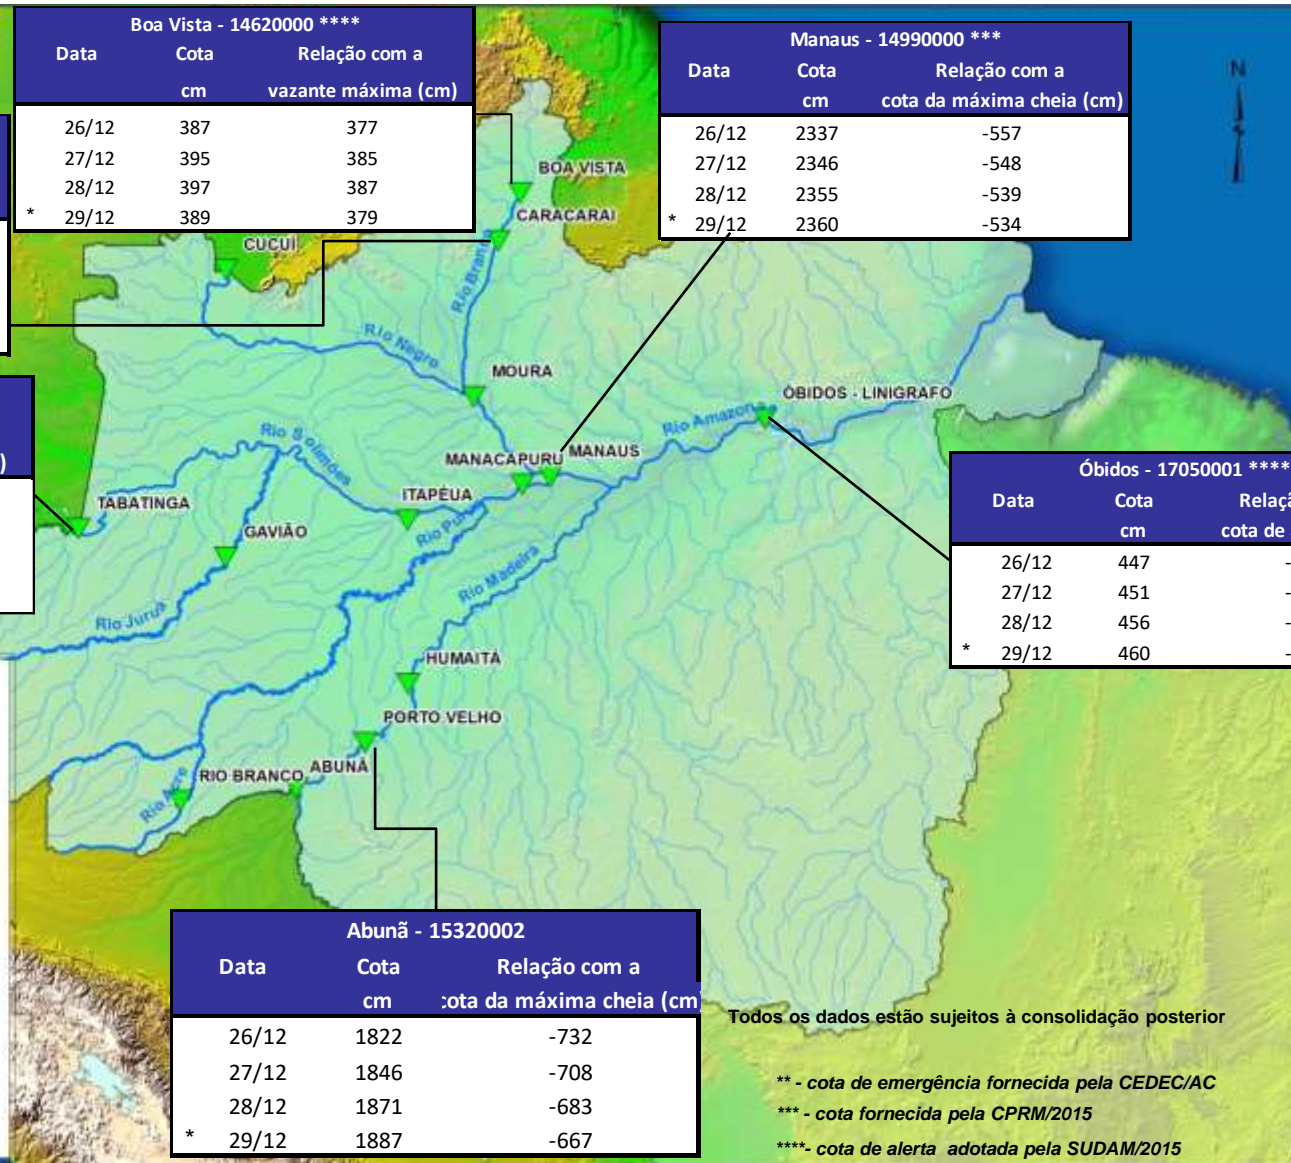
- ▼ Postos fluviométricos.
- ~ Rios
- Bacia do Amazonas.
