# SALA DE SITUAÇÃO

## Acompanhamento da Bacia do Rio Amazonas

02/08/2022

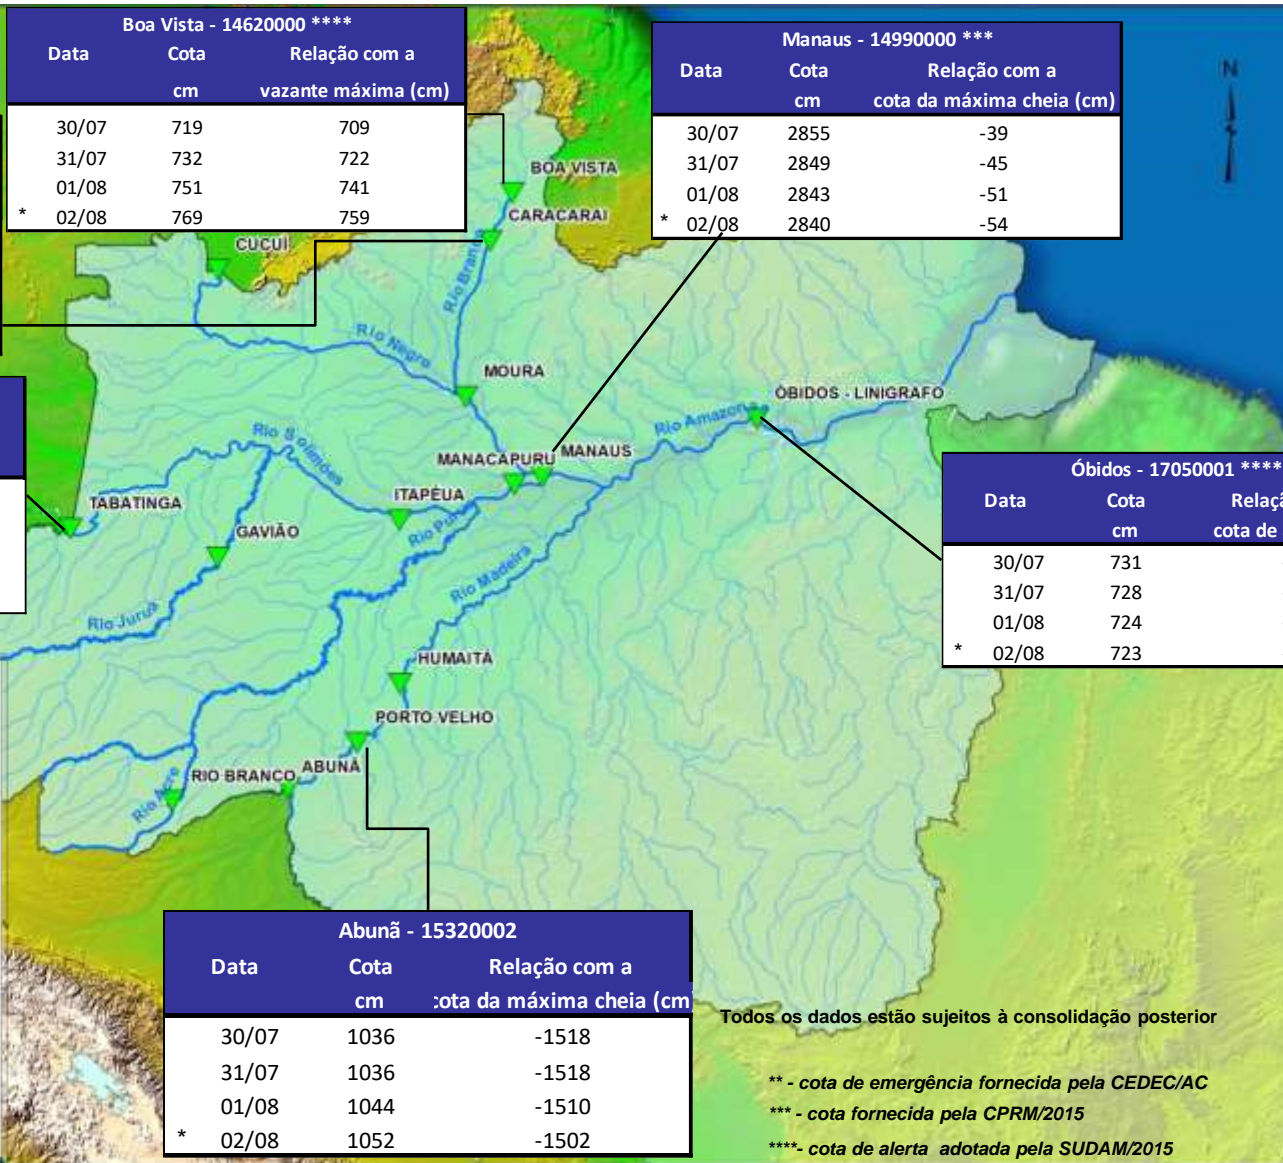
**Legenda**

- ▼ Postos fluviométricos.
- ~ Rios
- ⊕ Bacia do Amazonas.
