SALA DE SITUAÇÃO

Acompanhamento da Bacia do Rio Amazonas

30/12/2019

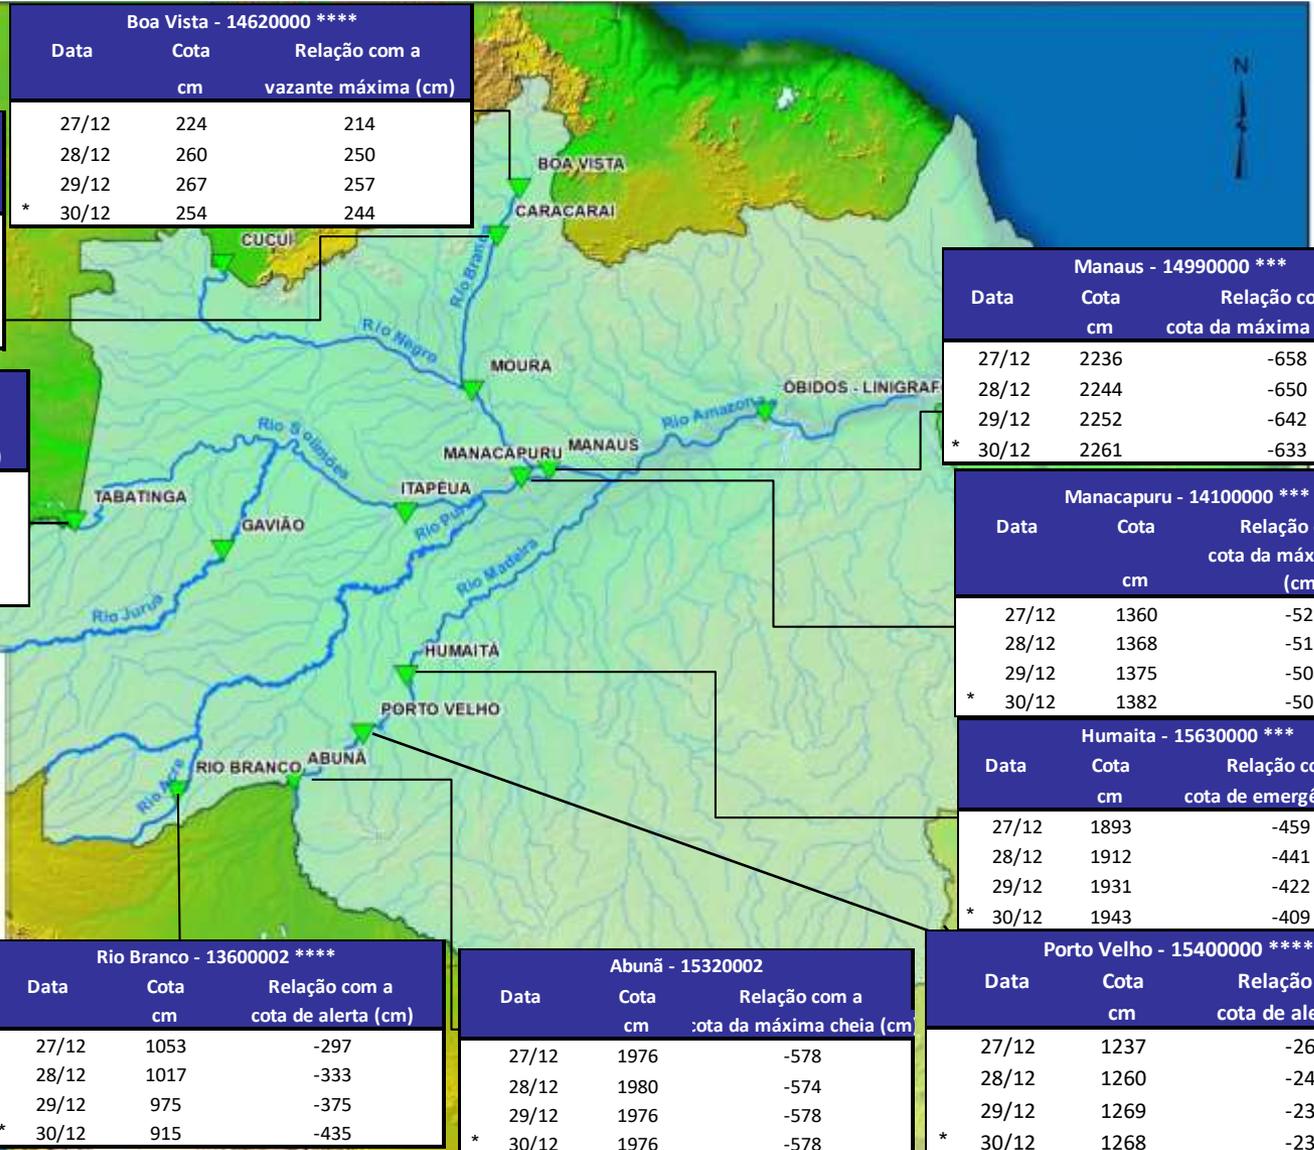
- Postos fluviométricos.
- Rios
- Bacia do Amazonas.
