SALA DE SITUAÇÃO

Acompanhamento da Bacia do Rio Amazonas

03/03/2022

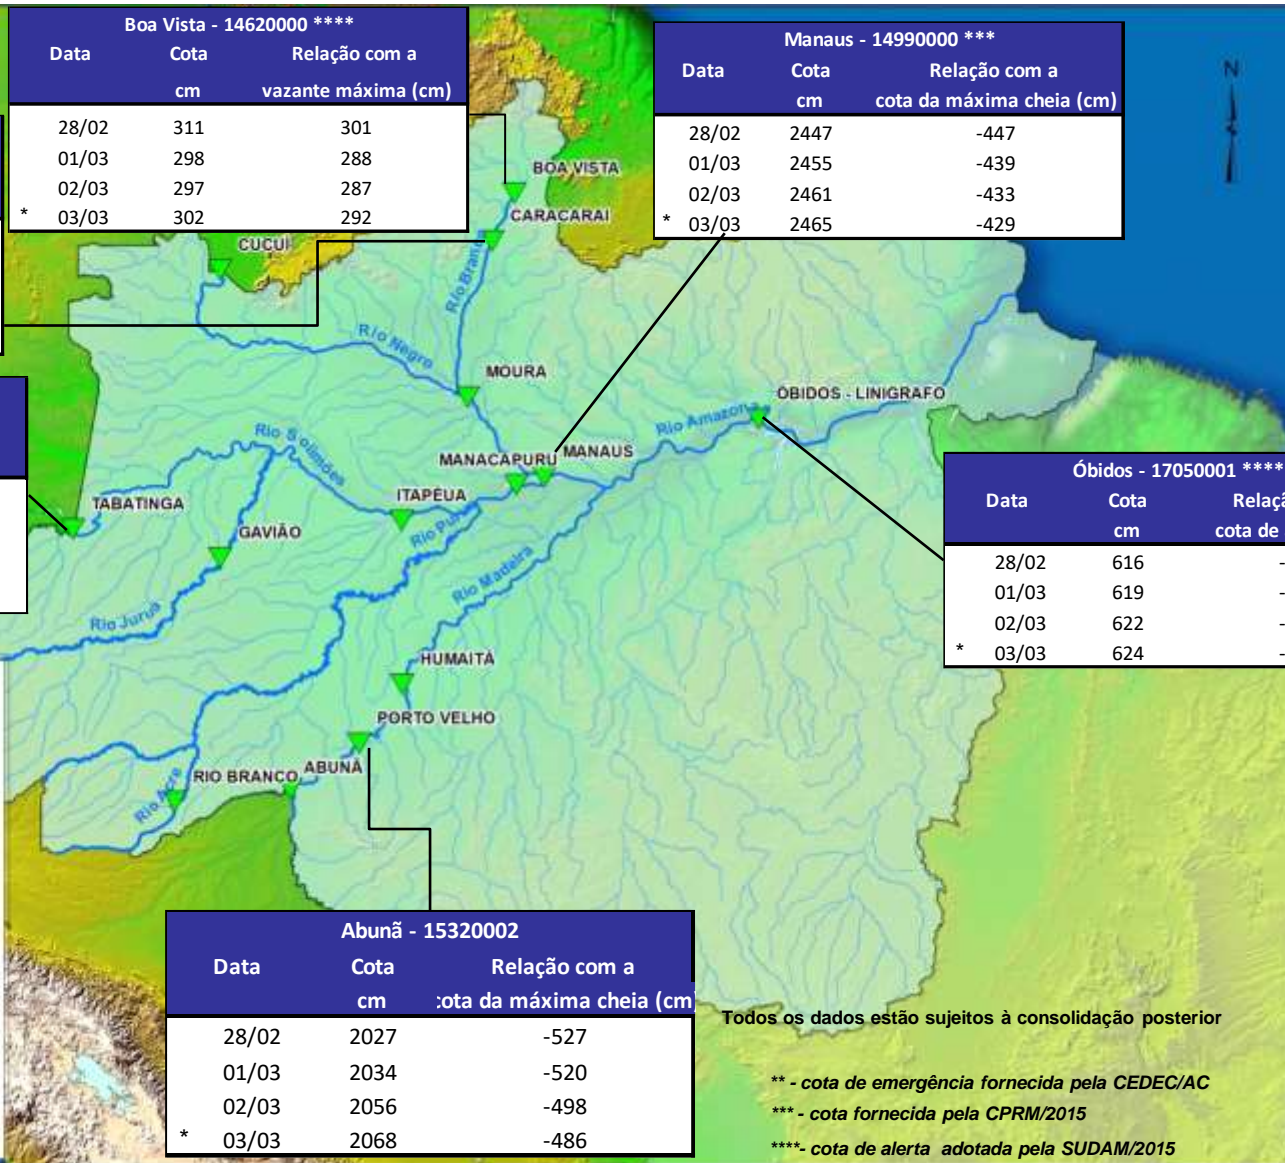
- Postos fluviométricos.
- Rios
- Bacia do Amazonas.

Estação	Vazante máxima (cm)	Cheia (cm)
Tabatinga	-86	1310
Rio Branco	164	1350
Caracarai	-10	750
Moura	235	1496
Humaitá	833	2352
Porto Velho	163	1500
Manacapuru	254	1883
Manaus	1363	2894
Óbidos	-62	773
Boa vista	10	650
Abunã	515	2554
