SALA DE SITUAÇÃO

Acompanhamento da Bacia do Rio Amazonas

04/12/2020

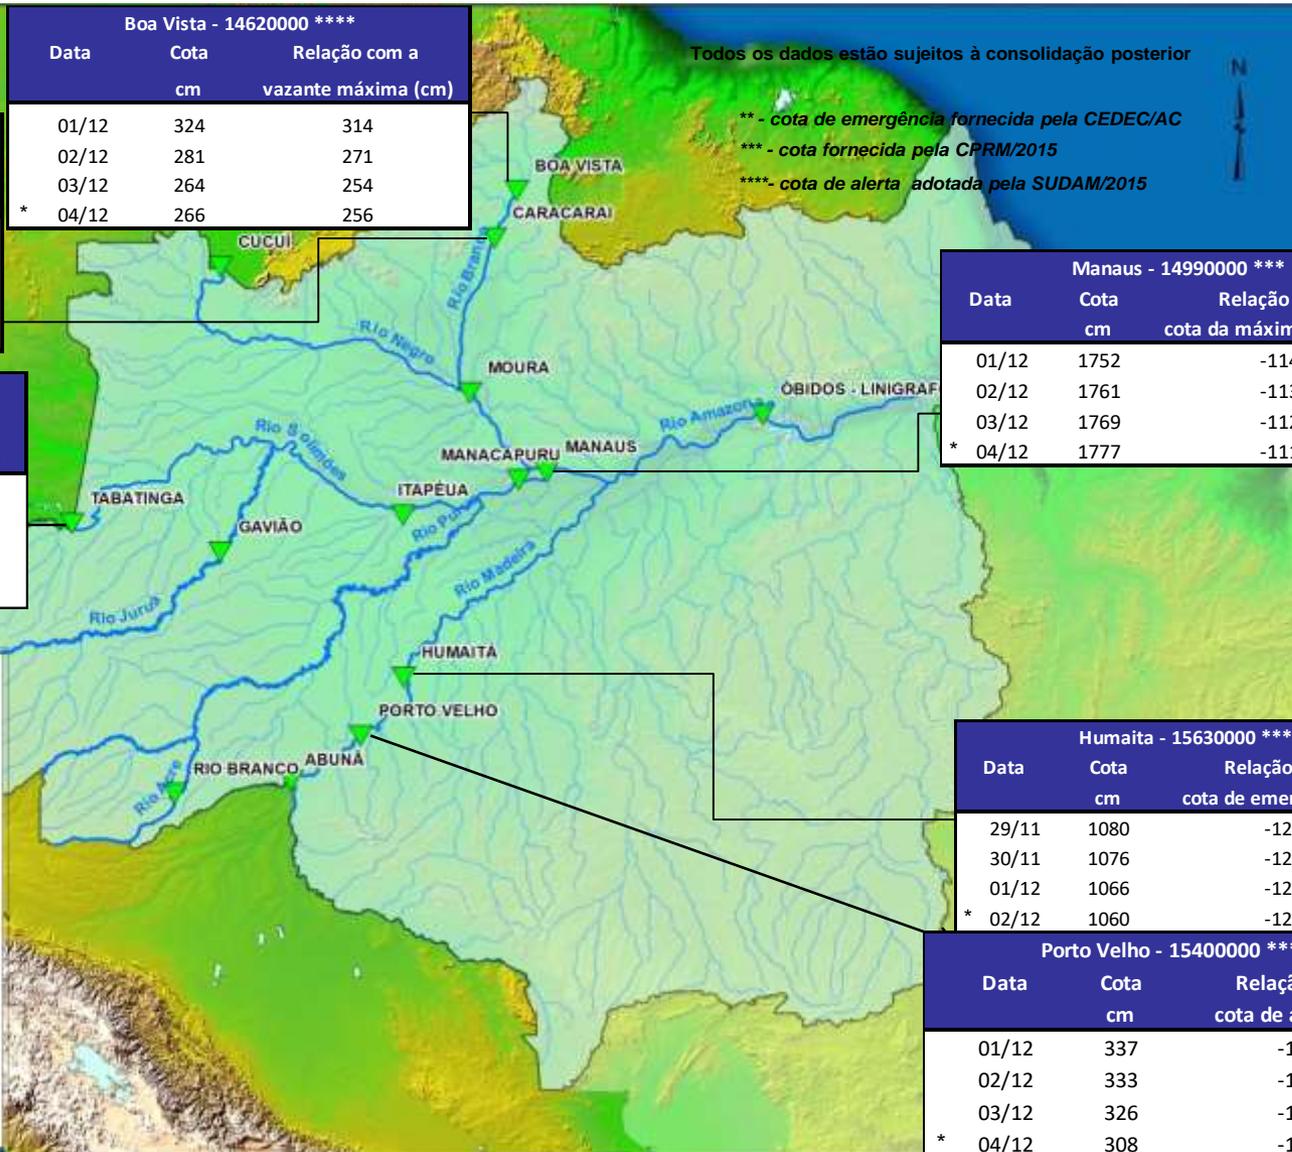
Legenda
 Postos fluviométricos.
 Rios
 Bacia do Amazonas.
