SALA DE SITUAÇÃO

Acompanhamento da Bacia do Rio Amazonas

05/11/2020

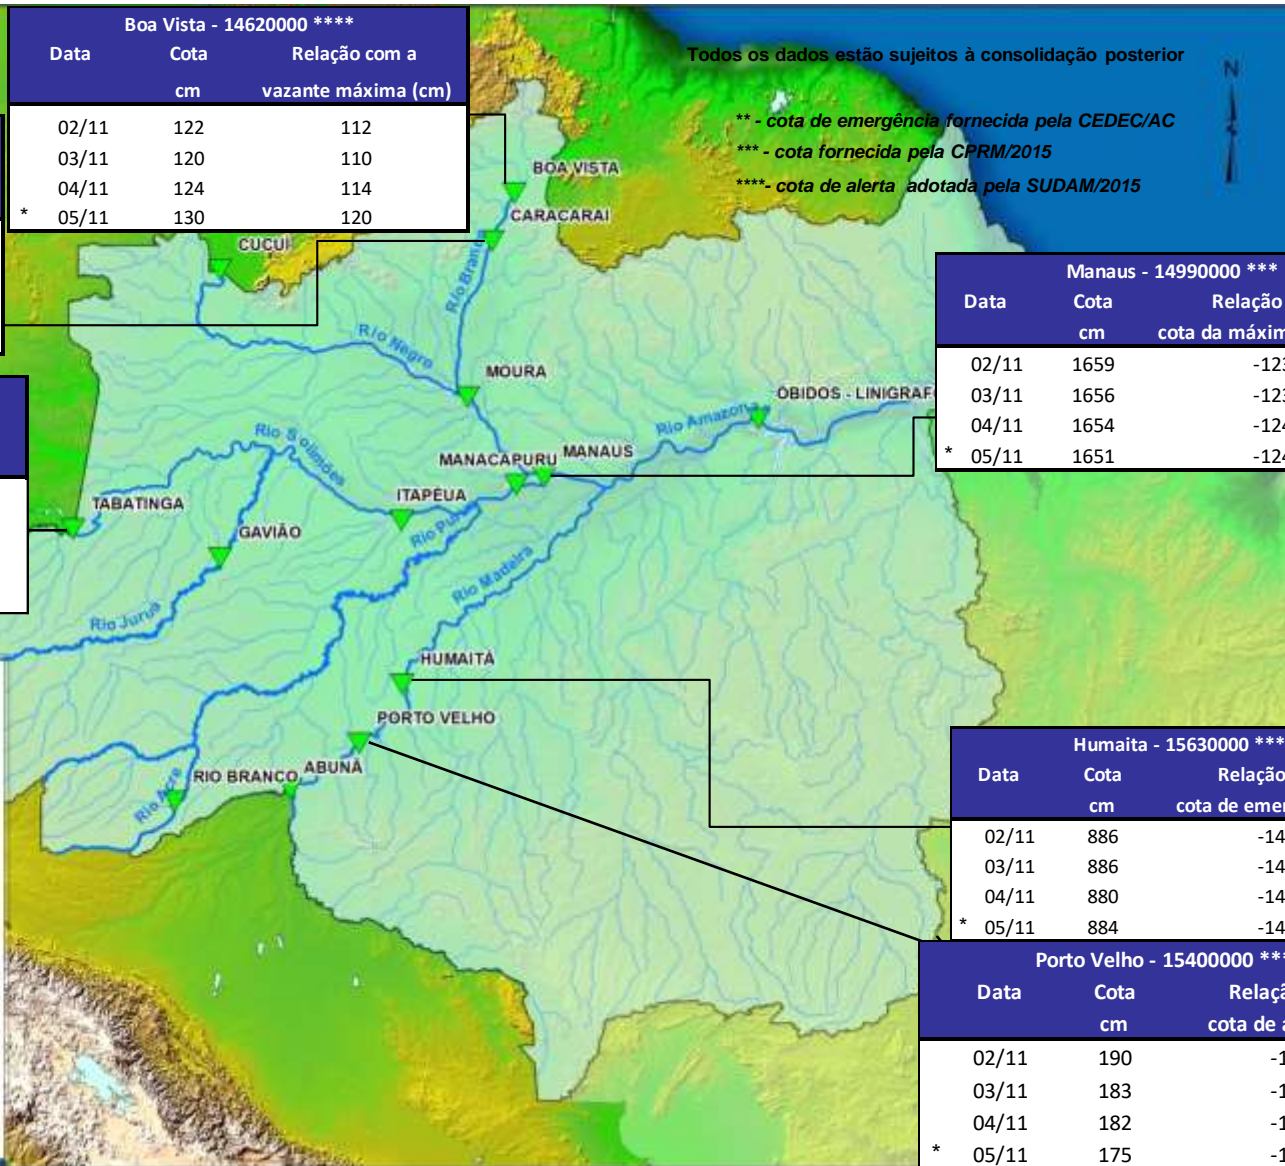
- ▼ Postos fluviométricos.
- ~ Rios
- Bacia do Amazonas.
