SALA DE SITUAÇÃO

Acompanhamento da Bacia do Rio Amazonas

06/07/2021

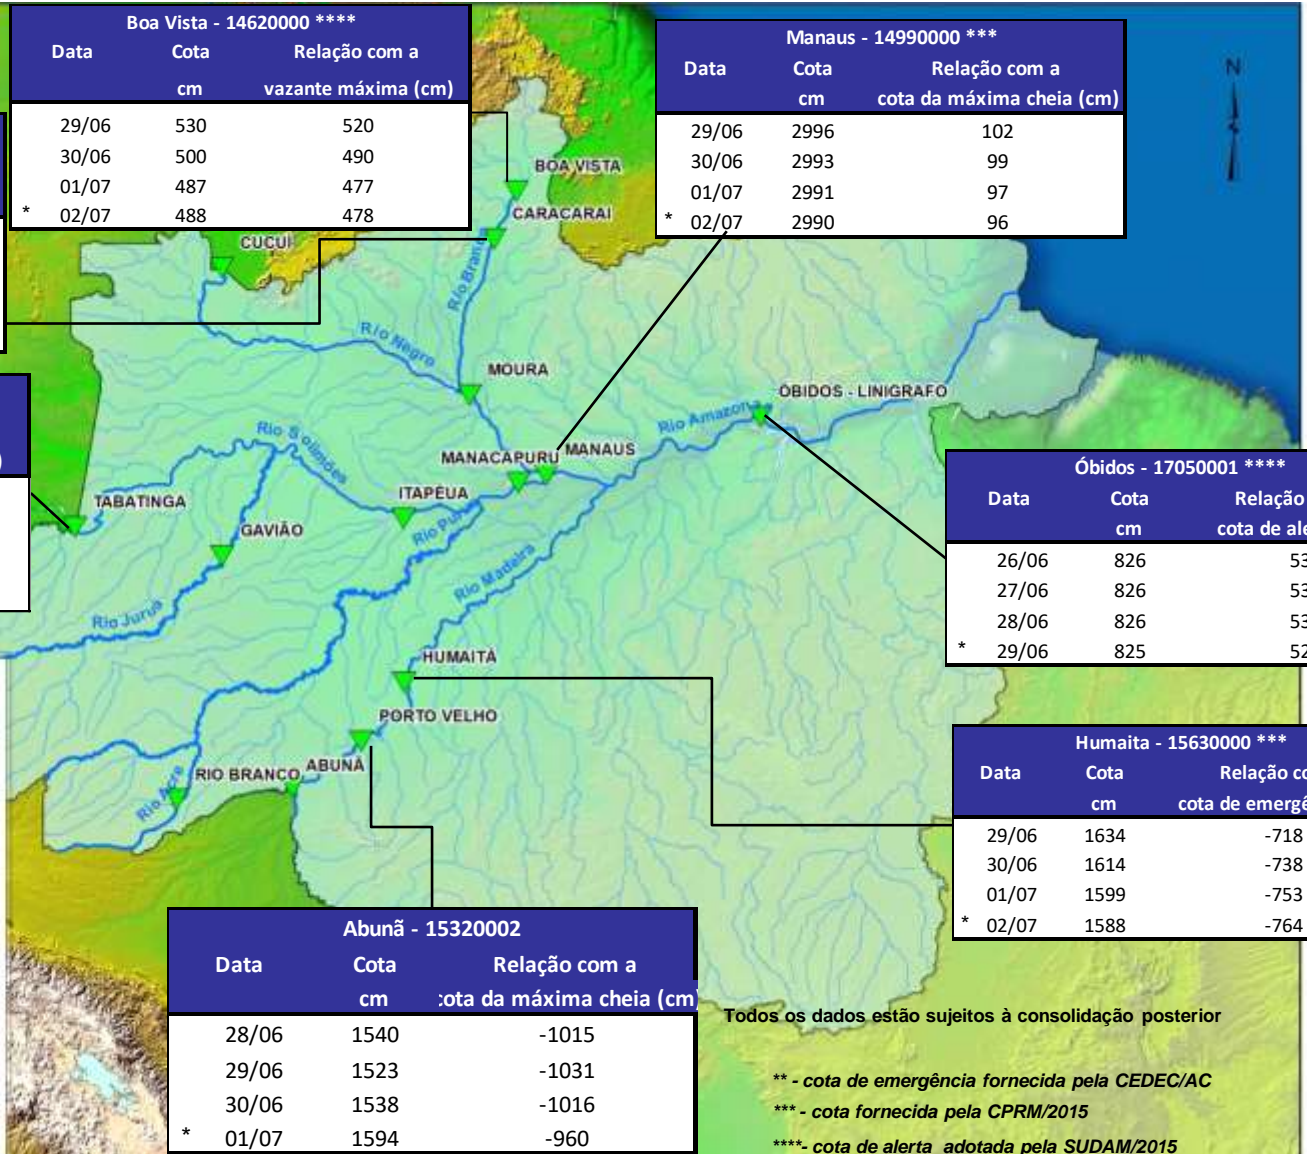
- Postos fluviométricos.
- Rios
- Bacia do Amazonas.
