SALA DE SITUAÇÃO

Acompanhamento da Bacia do Rio Amazonas

07/02/2022

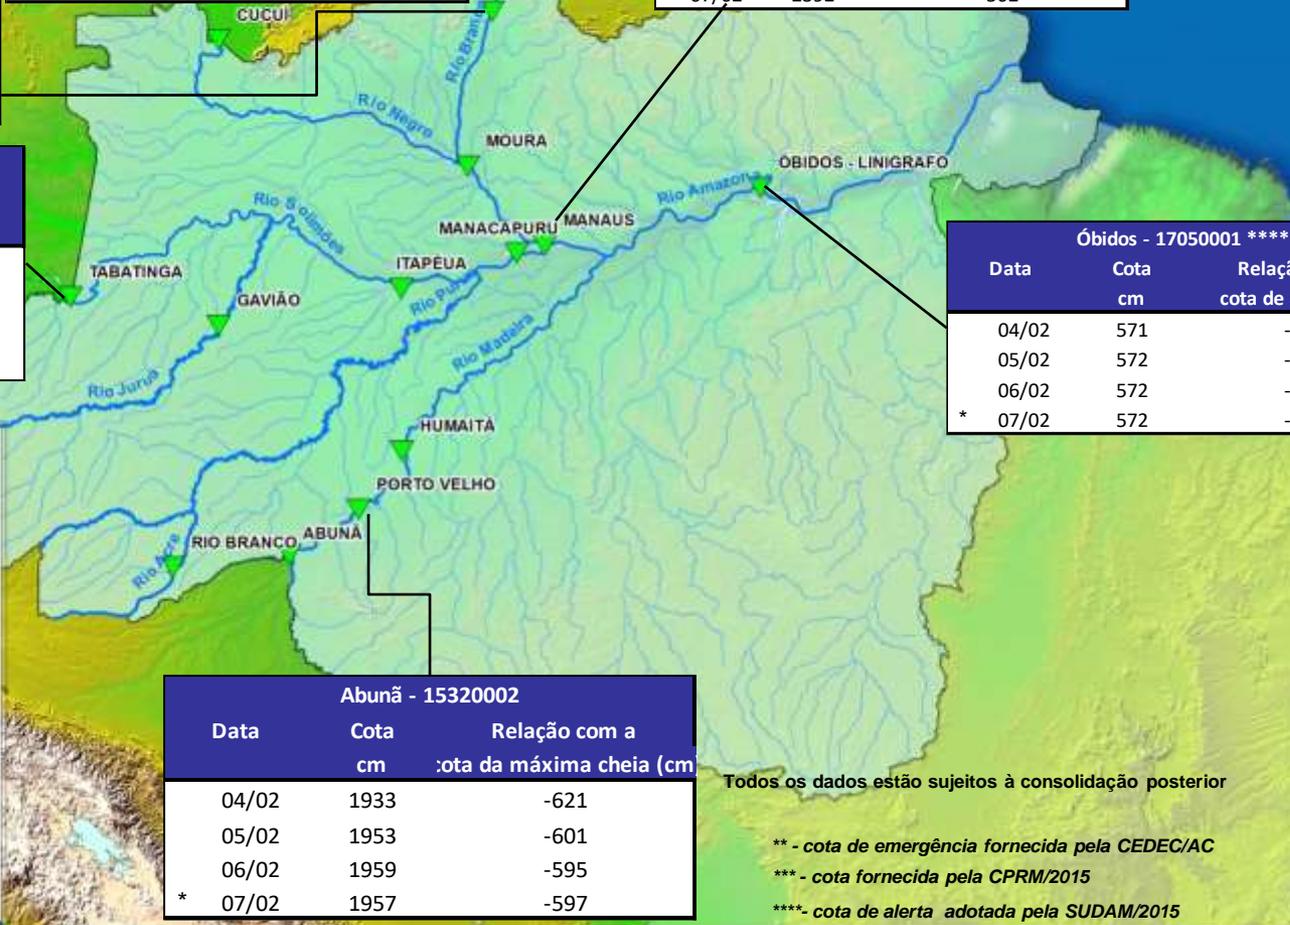
Legenda

- Postos fluviométricos.
- Rios
- Bacia do Amazonas.
