SALA DE SITUAÇÃO

Acompanhamento da Bacia do Rio Amazonas

08/11/2018

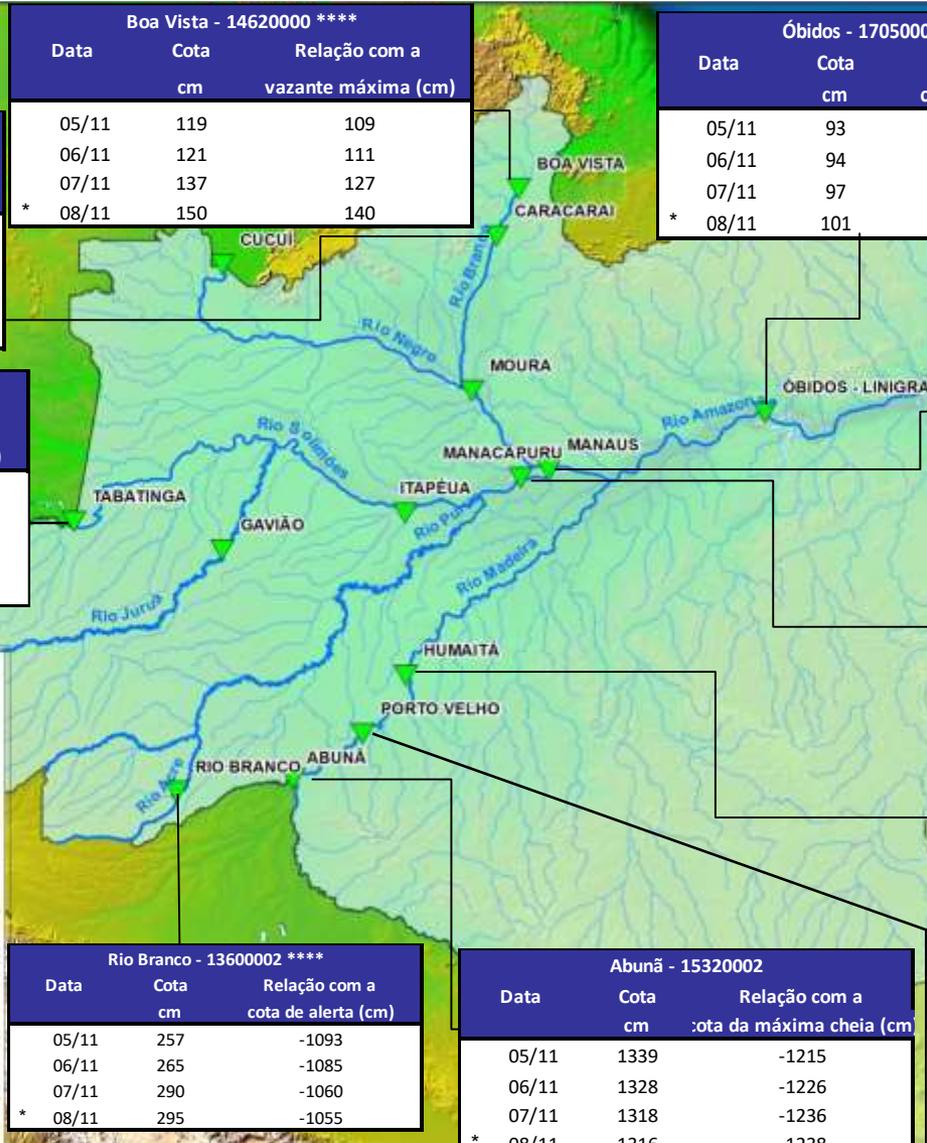
Legenda

- ▼ Postos fluviométricos.
- ~ Rios
- ⬡ Bacia do Amazonas.
