SALA DE SITUAÇÃO

Acompanhamento da Bacia do Rio Amazonas

08/03/2021

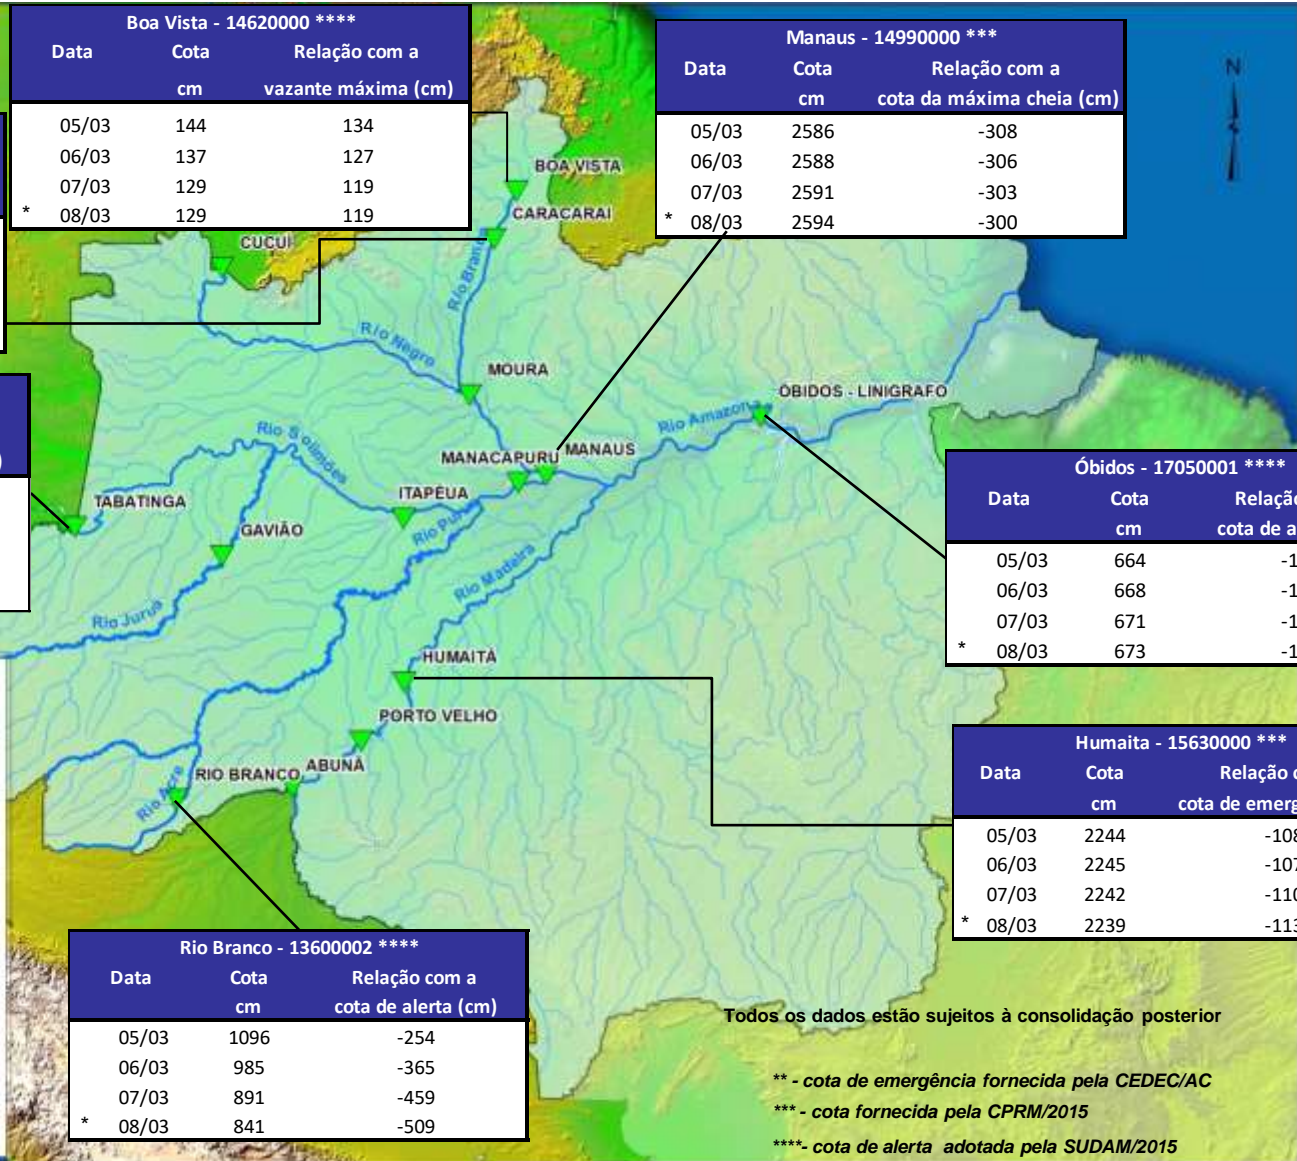
Legenda

- Postos fluviométricos.
- Rios
- Bacia do Amazonas.
