SALA DE SITUAÇÃO

Acompanhamento da Bacia do Rio Amazonas

09/11/2020

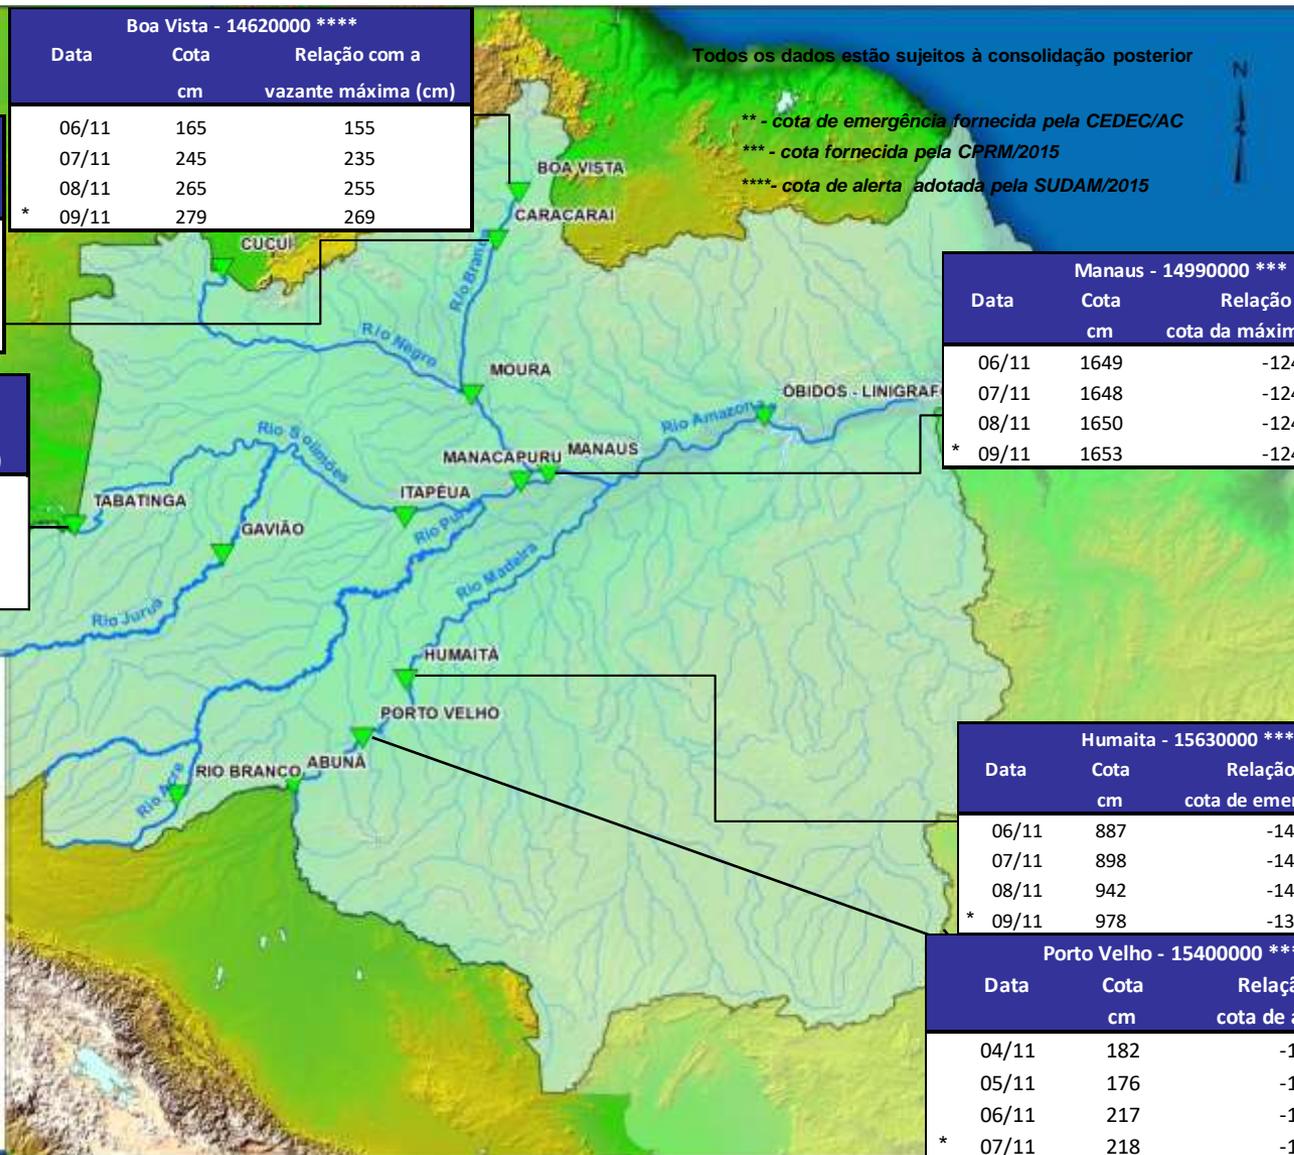
- Legenda**
- ▼ Postos fluviométricos.
 - ~ Rios
 - 🌿 Bacia do Amazonas.
