# SALA DE SITUAÇÃO

## Acompanhamento da Bacia do Rio Amazonas

09/12/2020

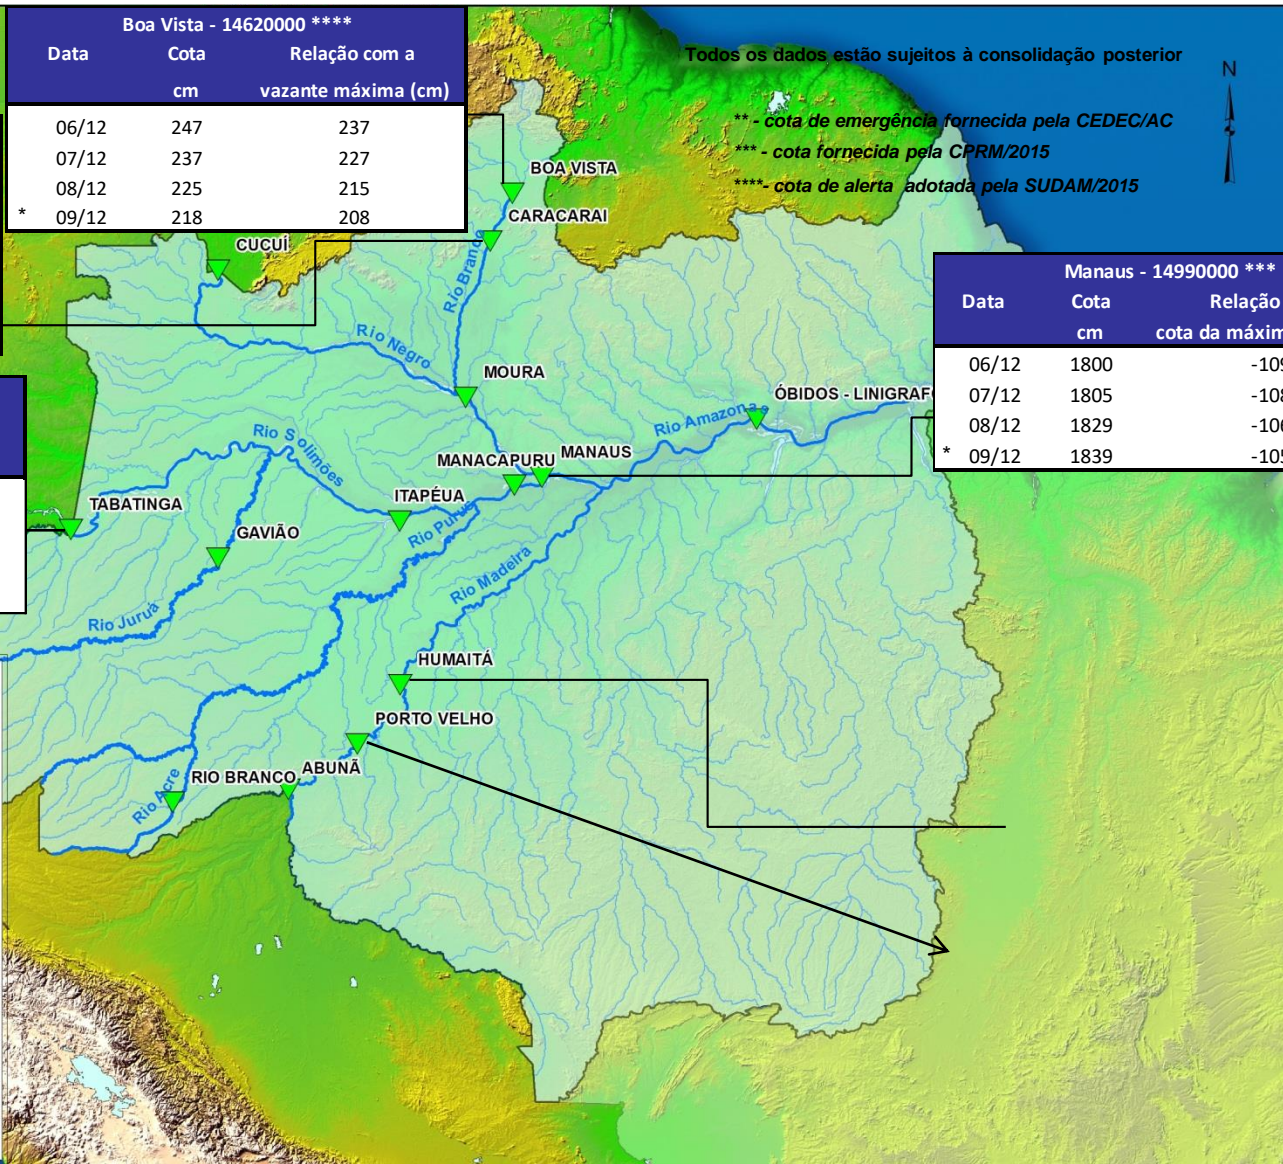
- Legenda**
- ▼ Postos fluviométricos.
  - ~ Rios
  - ☁ Bacia do Amazonas.
