SALA DE SITUAÇÃO

Acompanhamento da Bacia do Rio Amazonas

09/02/2021

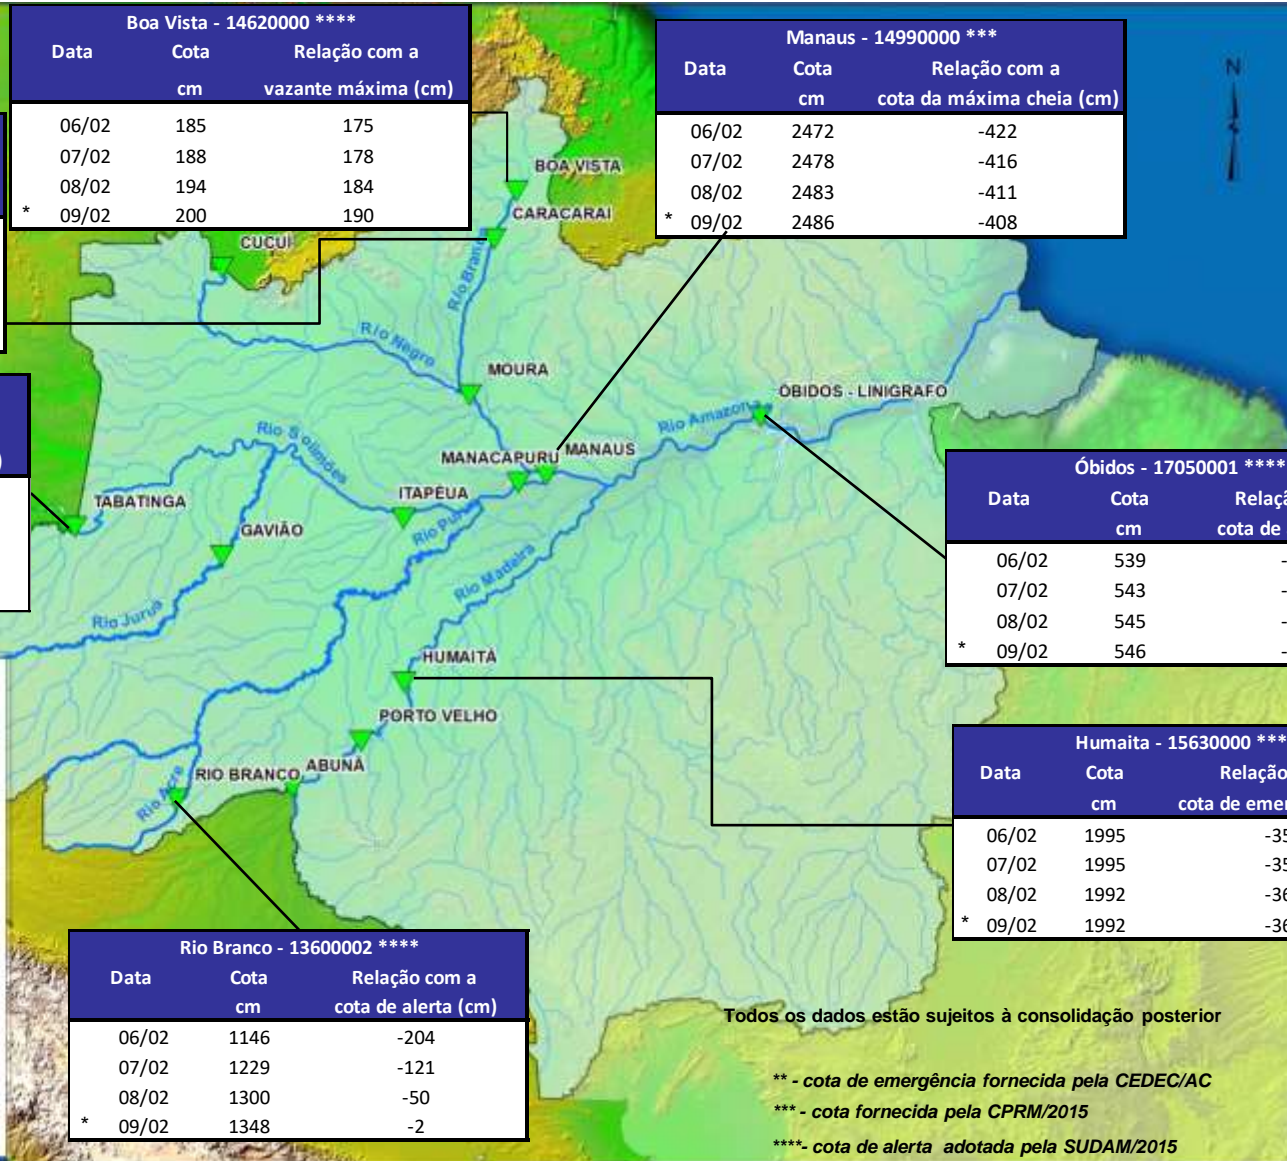
- ▼ Postos fluviométricos.
- ~ Rios
- ⊕ Bacia do Amazonas.
