SALA DE SITUAÇÃO

Acompanhamento da Bacia do Rio Amazonas

09/03/2021

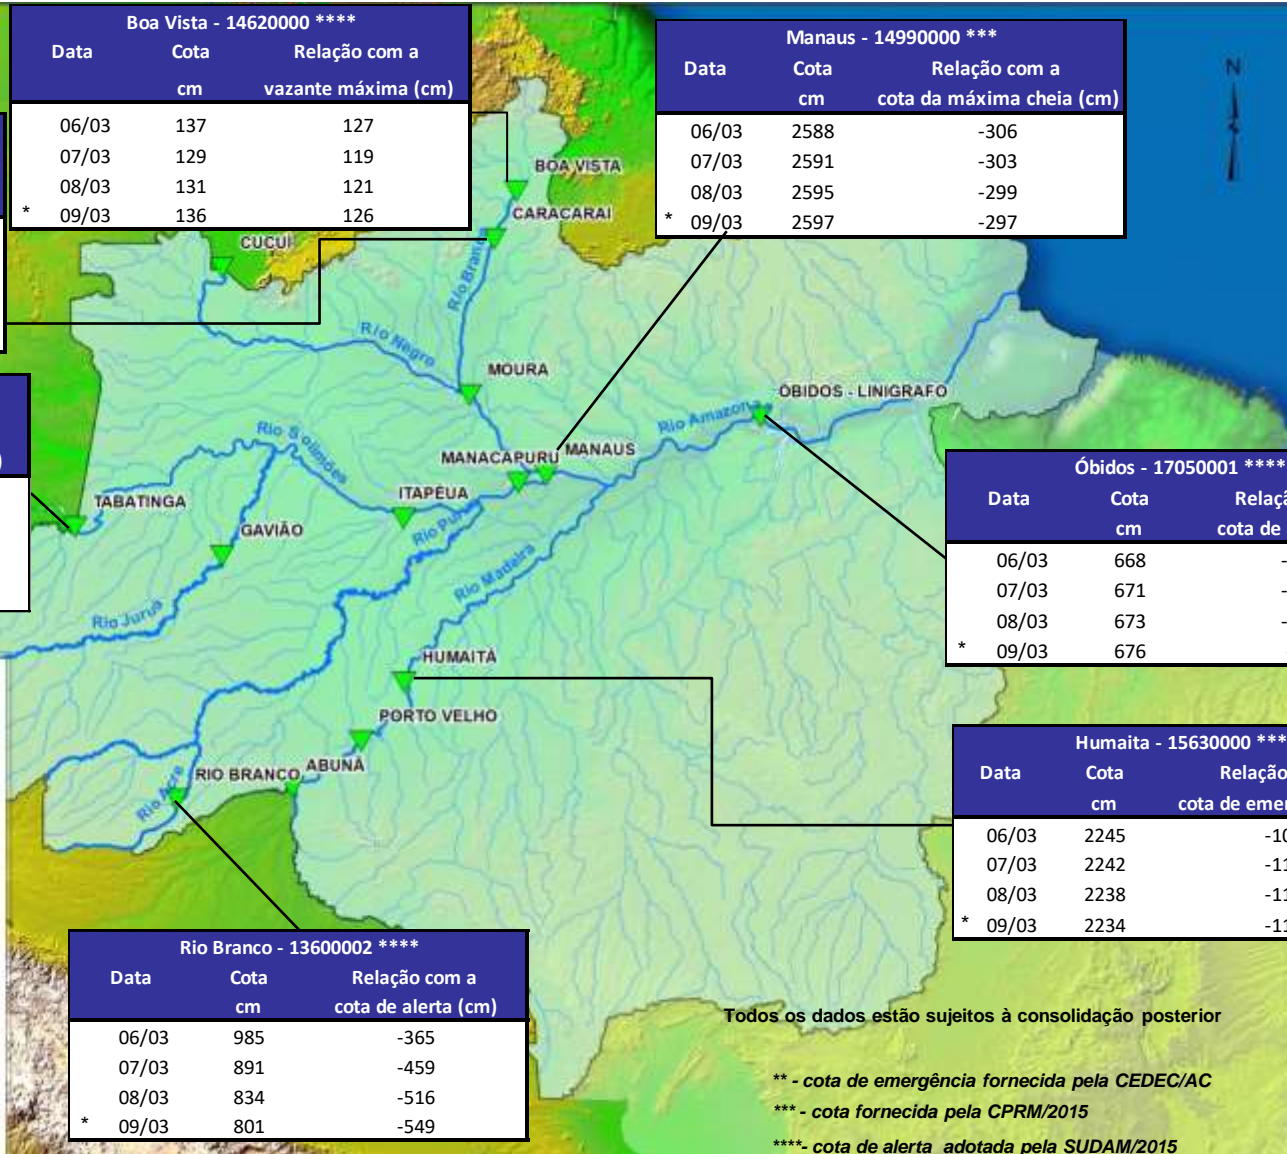
- ▼ Postos fluviométricos.
- ~ Rios
- ~ Bacia do Amazonas.
