# BOLETIM DE ACOMPANHAMENTO DA ALOCAÇÃO DE ÁGUA 2017-2018 - AÇUDE BOCAINA

**ABRIL/2018**

**Alocação de Água -  
27/06/2017 - Picos-PI**

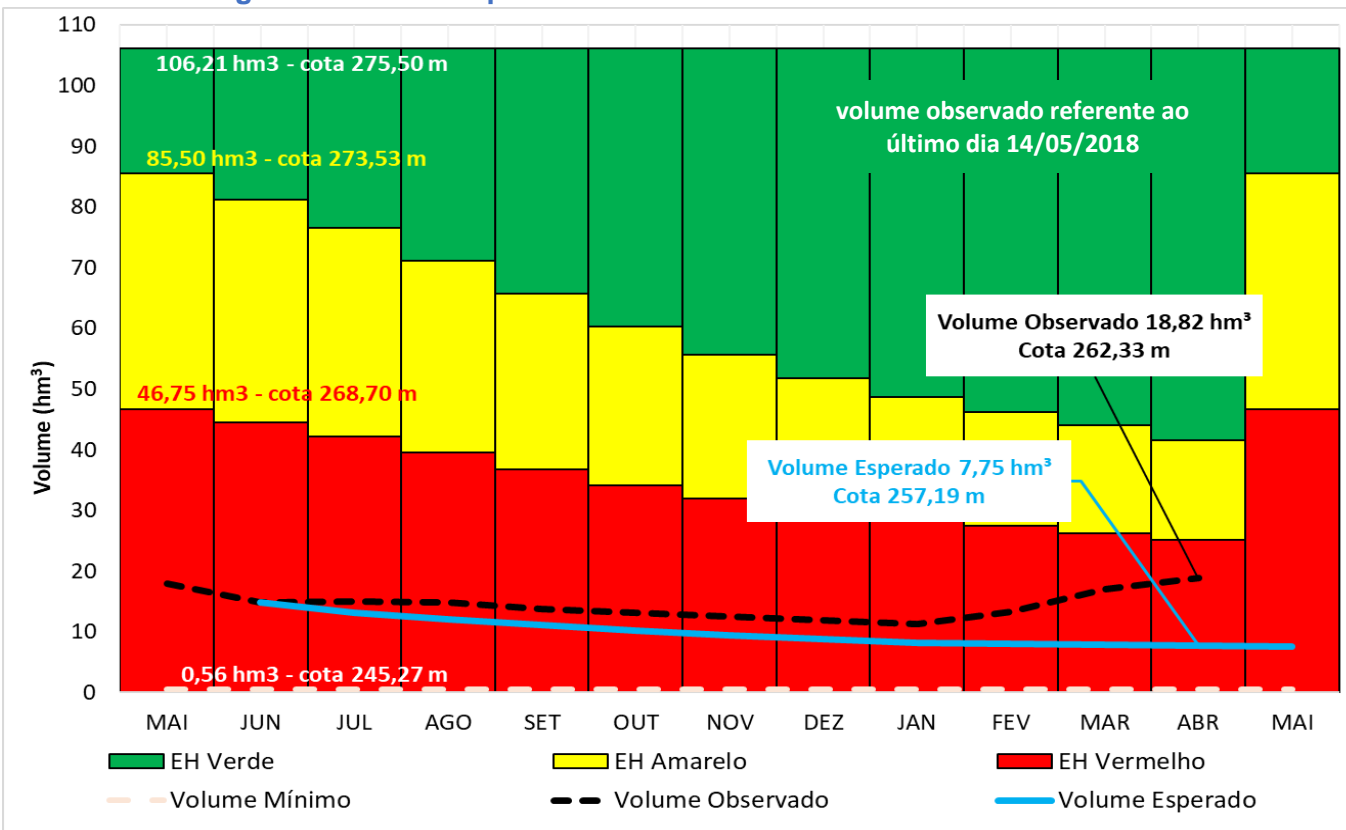
**Estados Hidrológicos / Volume Esperado / Volume Observado**

Mês	Volume Esperado (hm³)	Volume Observado (hm³)	Mês	Volume Esperado (hm³)	Volume Observado (hm³)	Mês	Volume Esperado (hm³)	Volume Observado (hm³)
jun/17	14,83	14,83	out/17	10,21	13,23	fev/18	8,09	13,34
jul/17	13,11	15,09	nov/17	9,42	12,53	mar/18	7,93	17,08
ago/17	12,13	14,91	dez/17	8,78	11,86	abr/18	7,75	18,82
set/17	11,14	13,79	jan/18	8,25	11,23	mai/18	7,52
