BOLETIM DE ACOMPANHAMENTO DA ALOCAÇÃO DE ÁGUA 2017-2018 - AÇUDE CERAÍMA

Janeiro/2018
**Alocação de Água -
15/05/2017 - Guanambi BA**

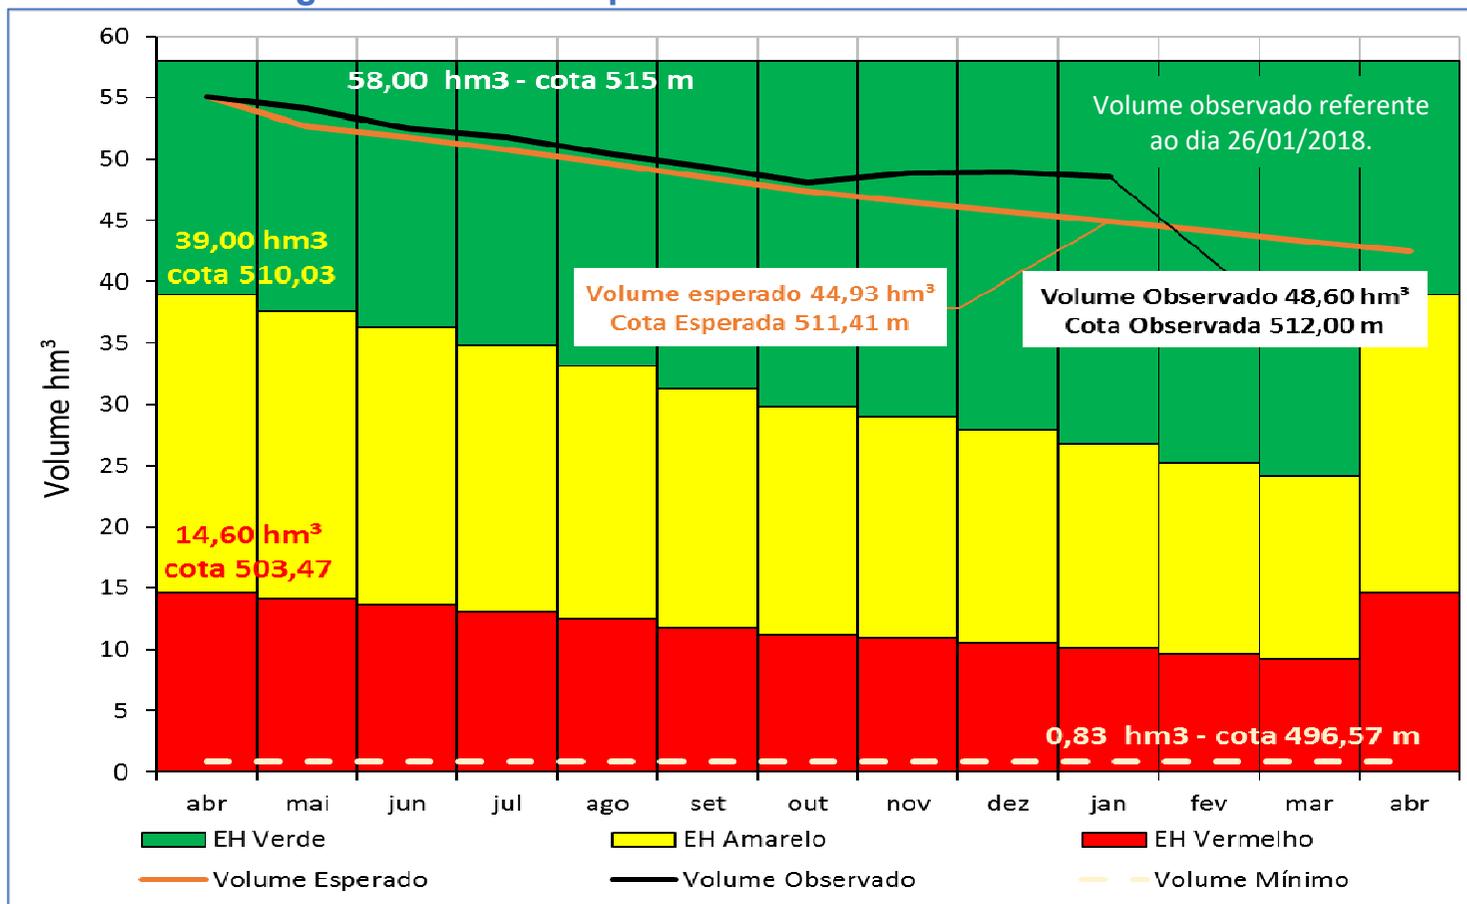
Estados Hidrológicos / Volume Esperado / Volume Observado

Mês	Volume Esperado (hm ³)	Volume Observado (hm ³)	Mês	Volume Esperado (hm ³)	Volume Observado (hm ³)	Mês	Volume Esperado (hm ³)	Volume Observado (hm ³)
mai/17	52,70	54,09	set/17	48,48	49,38	jan/18	44,93	48,60
jun/17	51,80	52,55	out/17	47,36	48,12	fev/18	44,13	
jul/17	50,80	51,79	nov/17	46,50	48,93	mar/18	43,26	
ago/17	49,67	50,49	dez/17	45,72	48,94	abr/18	42,44
