AGÊNCIA NACIONAL DE ÁGUAS

BOLETIM DE ACOMPANHAMENTO DA ALOCAÇÃO DE ÁGUA 2017-2018 - AÇUDE PIAUS

MARÇO/2018

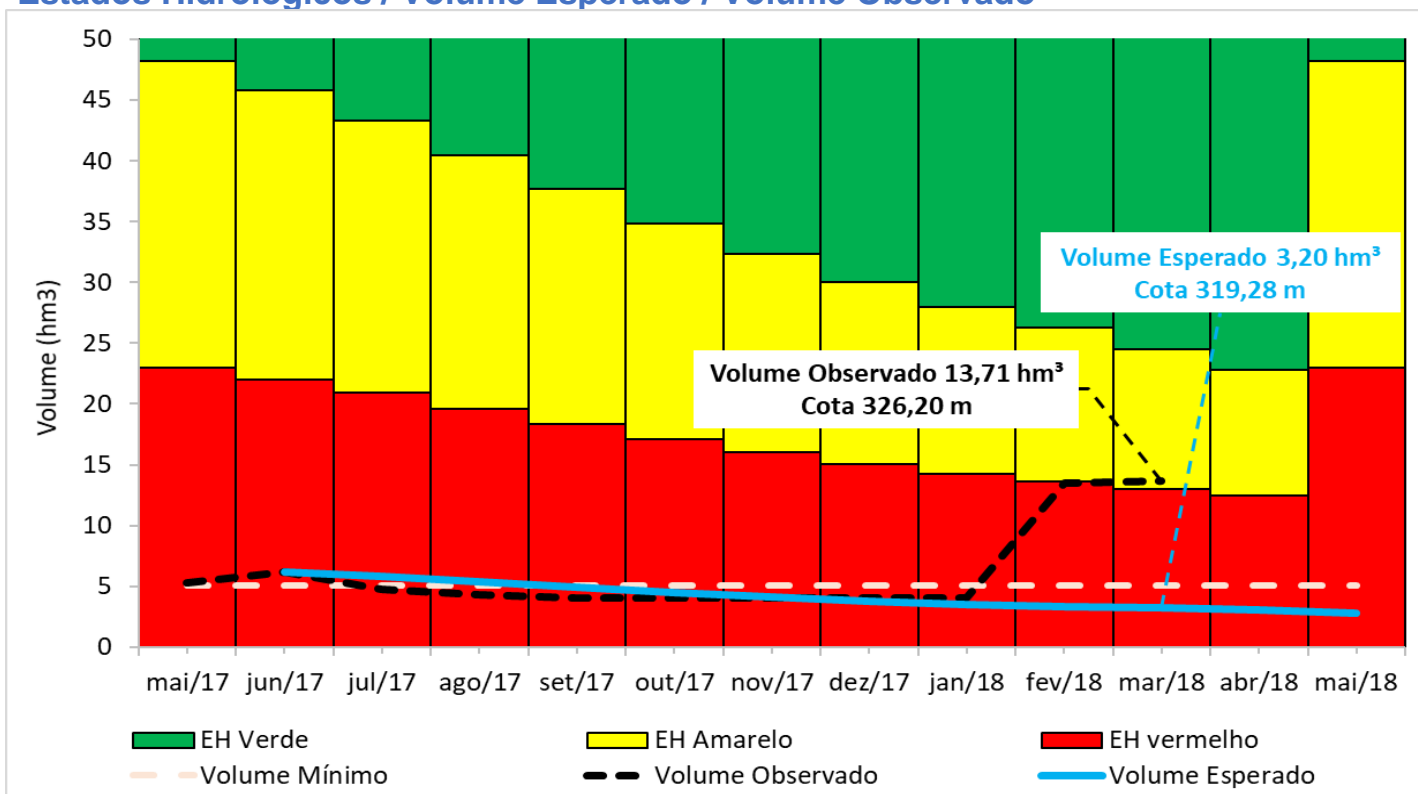
Estados Hidrológicos / Volume Esperado / Volume Observado

Mês	Volume Esperado (hm³)	Volume Observado (hm³)	Mês	Volume Esperado (hm³)	Volume Observado (hm³)	Mês	Volume Esperado (hm³)	Volume Observado (hm³)
jun/17	6,18	6,18	out/17	4,47	4,00	fev/18	3,36	13,47
jul/17	5,86	4,75	nov/17	4,09	SI	mar/18	3,20	13,71
ago/17	5,39	4,31	dez/17	3,78	SI	abr/18	3,03	
set/17	4,92	4,07	jan/18	3,54	SI	mai/18	2,83
