# BOLETIM DE ACOMPANHAMENTO DA ALOCAÇÃO DE ÁGUA 2018-2019 - AÇUDE CHAMPRÃO

**Setembro/2018**

**Alocação de Água -  
05/06/2018 - Condeúba -  
BA**

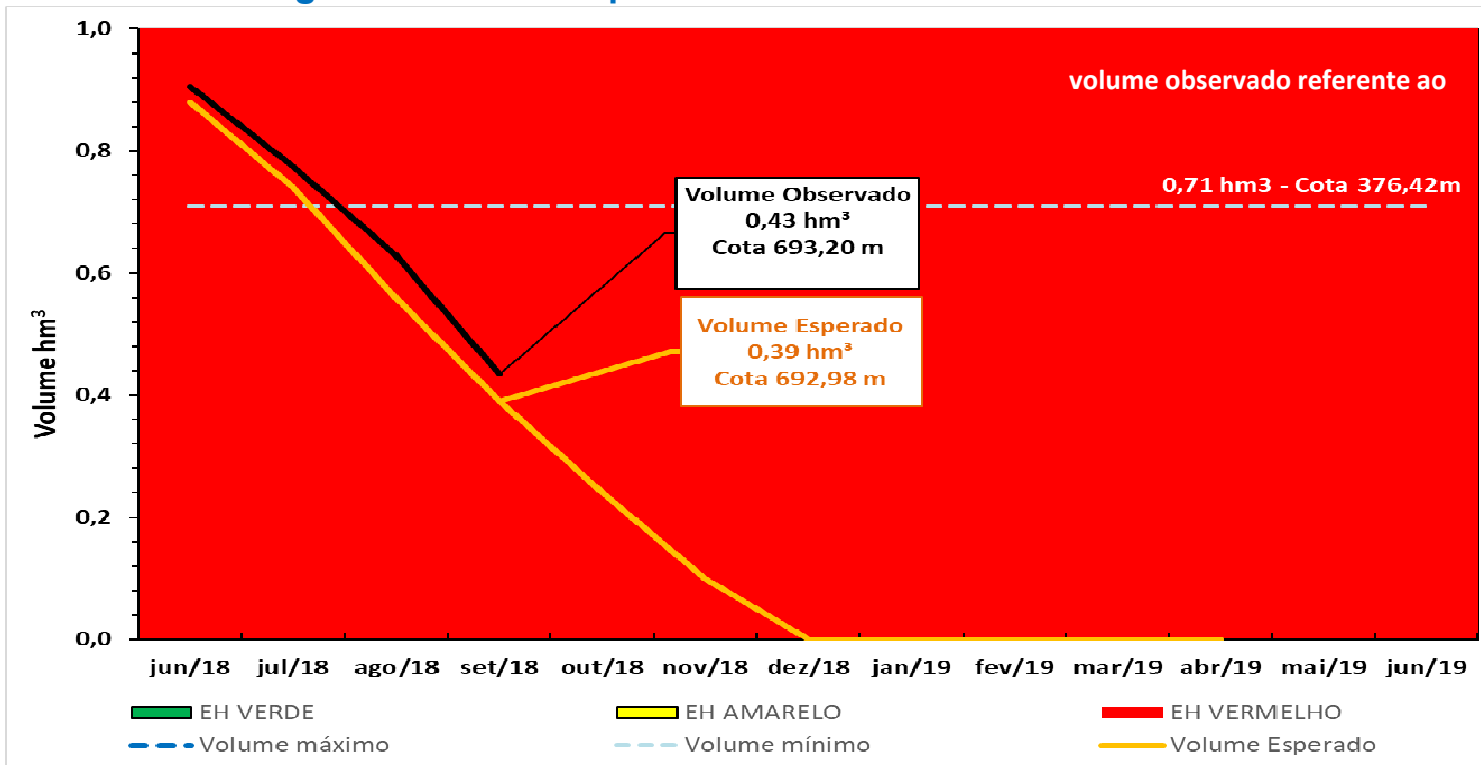
## Estados Hidrológicos / Volume Esperado / Volume Observado

Mês	Volume Esperado (hm <sup>3</sup> )	Volume Observado (hm <sup>3</sup> )	Mês	Volume Esperado (hm <sup>3</sup> )	Volume Observado (hm <sup>3</sup> )	Mês	Volume Esperado (hm <sup>3</sup> )	Volume Observado (hm <sup>3</sup> )
jun/18	0,74	0,91	out/18	0,10		fev/19	0,00	
jul/18	0,56	0,78	nov/18	0,00		mar/19	0,00	
ago/18	0,39	0,63	dez/18	0,00		abr/19	0,00	
set/18	0,24	0,43	jan/19	0,00		mai/19	0,00
