# BOLETIM DE ACOMPANHAMENTO DA ALOCAÇÃO DE ÁGUA 2018/2019 - RESERVATÓRIO BICO DA PEDRA

**Março/2019**

**Estados Hidrológicos / Volume Esperado / Volume Observado**

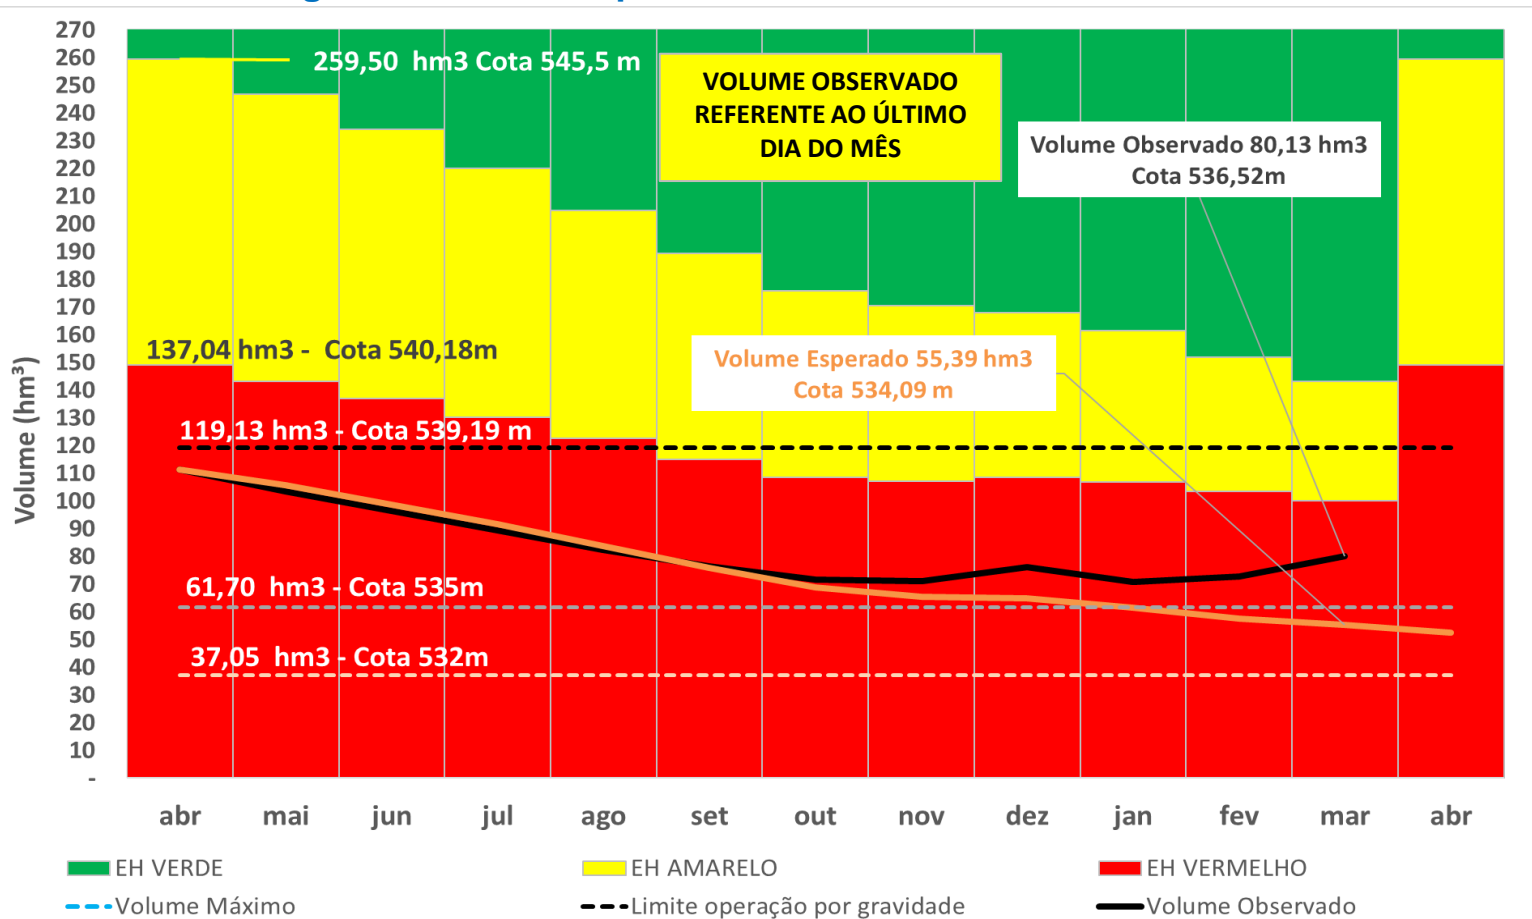
Mês	Volume Esperado (hm <sup>3</sup> )	Volume Observado (hm <sup>3</sup> )	Mês	Volume Esperado (hm <sup>3</sup> )	Volume Observado (hm <sup>3</sup> )	Mês	Volume Esperado (hm <sup>3</sup> )	Volume Observado (hm <sup>3</sup> )
mai/18	105,67	103,52	set/18	75,98	76,34	jan/19	61,48	70,87
jun/18	98,66	96,42	out/18	68,94	71,50	fev/19	57,46	72,85
jul/18	91,56	89,36	nov/18	65,48	70,98	mar/19	55,39	80,13
ago/18	83,62	82,43	dez/18	64,99	76,02	abr/19	52,53
