# BOLETIM DE ACOMPANHAMENTO DA ALOCAÇÃO DE ÁGUA 2018/2019 - AÇUDE CHAMPRÃO

**JANEIRO/2019**

Alocação de Água -  
05/06/2018 - Condeúba -  
BA

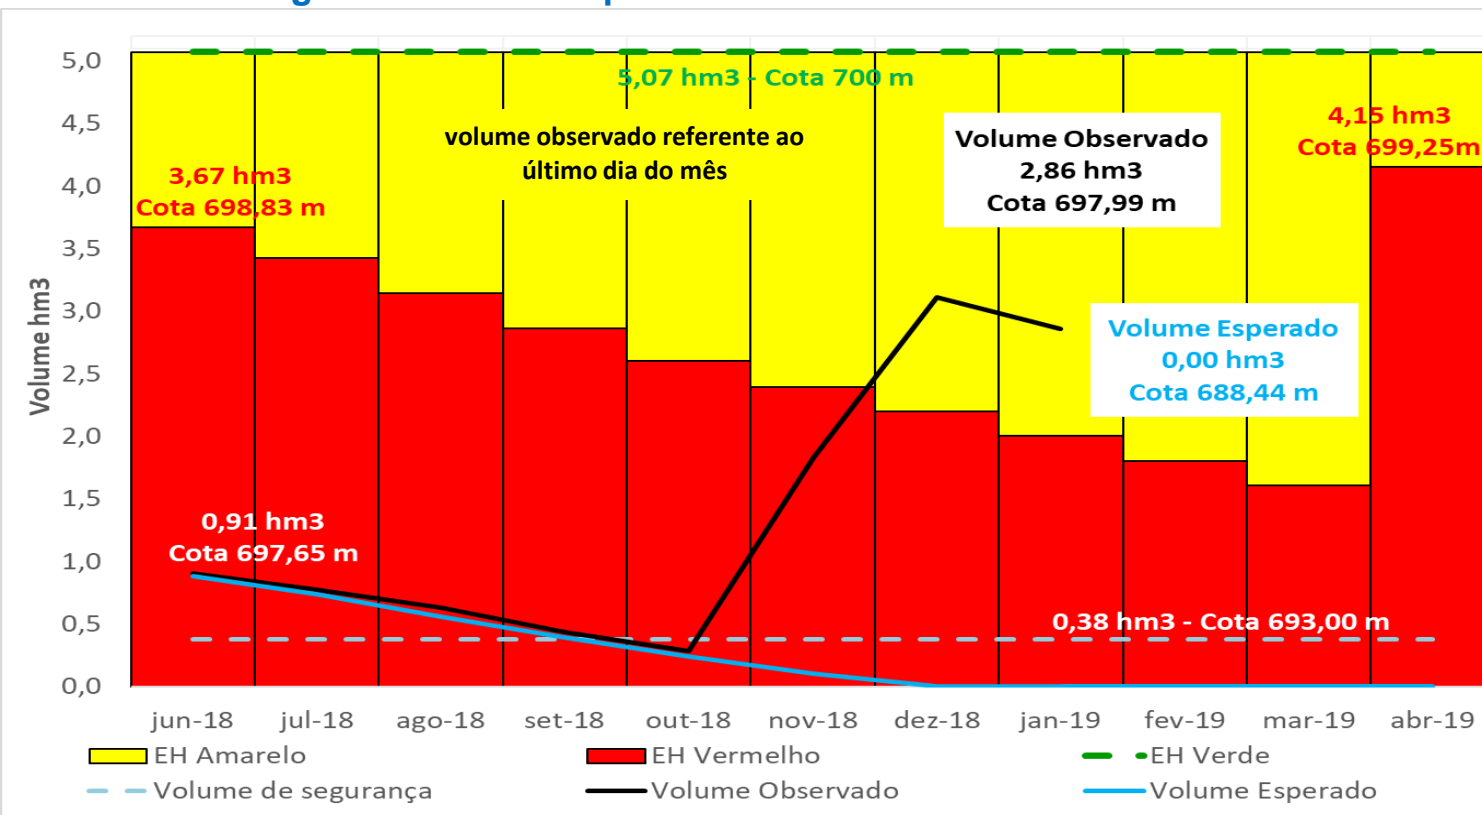
Estados Hidrológicos / Volume Esperado / Volume Observado

Mês	Volume Esperado (hm <sup>3</sup> )	Volume Observado (hm <sup>3</sup> )	Mês	Volume Esperado (hm <sup>3</sup> )	Volume Observado (hm <sup>3</sup> )	Mês	Volume Esperado (hm <sup>3</sup> )	Volume Observado (hm <sup>3</sup> )
jun/18	0,74	0,91	out/18	0,10	0,28	fev/19	0,00	
jul/18	0,56	0,78	nov/18	0,00	1,83	mar/19	0,00	
ago/18	0,39	0,63	dez/18	0,00	3,11	abr/19	0,00	
set/18	0,24	0,43	jan/19	0,00	2,86	mai/19	0,00
