AGÊNCIA NACIONAL DE ÁGUAS

Alocação de Água -05/06/2018 - Condeúba - BA

BOLETIM DE ACOMPANHAMENTO DA ALOCAÇÃO DE ÁGUA 2018/2019 - AÇUDE CHAMPRÃO MARÇO / 2019

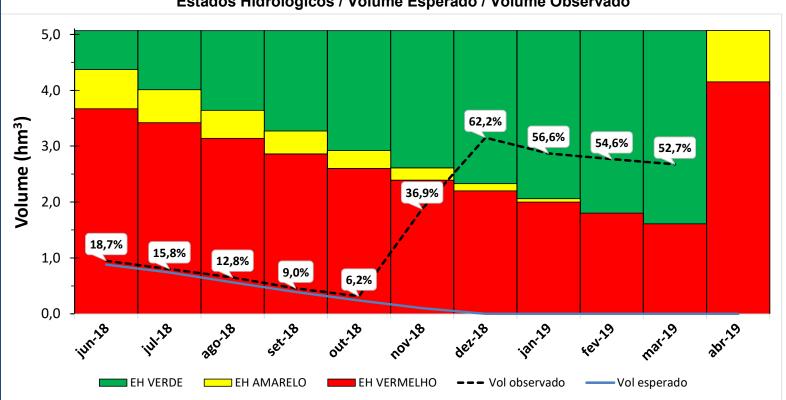
Volume	Observado		0 -		Observado			Volume	Observado	
MÊS	Esperado	Volume	Cota	MÊS	Volume	Volume	Cota	MÊS	Esperado	Volume	Cota
	(hm ³)	(hm ³⁾	(m)		Esperado (hm³)	(hm³)	(m)		(hm³)	(hm³)	(m)
jun/18	0,88	0,95	694,58	out/18	0,24	0,31	692,62	fev/19	0,00	2,77	697,85
jul/18	0,74	0,80	694,23	nov/18	0,10	1,87	696,49	mar/19	0,00	2,67	697,72
ago/18	0,56	0,65	693,83	dez/18	0,00	3,15	698,28	abr/19	0,00		
set/18	0,39	0,45	693,20	jan/19	0,00	2,87	697,99
