BOLETIM DE ACOMPANHAMENTO DE MARCO REGULATÓRIO

MORRINHOS
SISTEMA HÍDRICO

AÇUDE MORRINHOS
AÇUDE

RESOLUÇÃO Nº 69
MARCO REGULATÓRIO

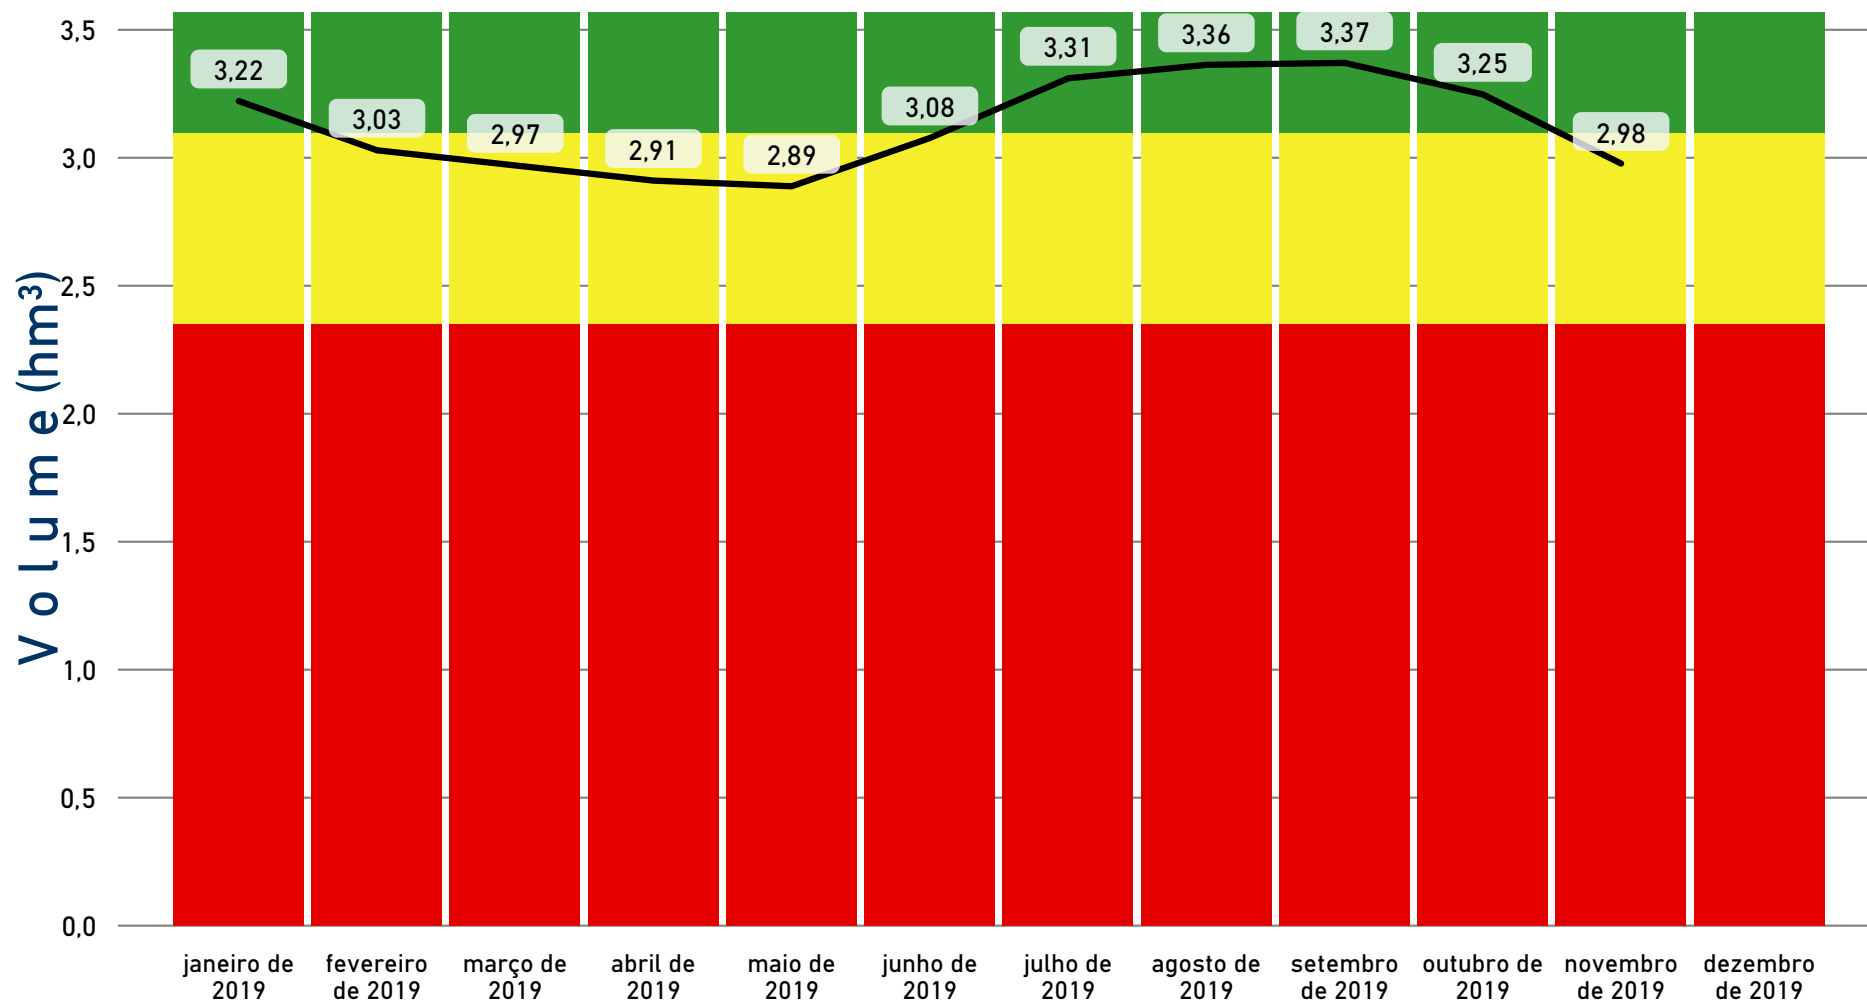
Volumes Esperados e Observados / Estados Hidrológicos

Data	Cota Observada (m)	Volumes Observados (hm³)
janeiro de 2019	780,84	3,22
fevereiro de 2019	780,58	3,03
março de 2019	780,50	2,97
abril de 2019	780,42	2,91
maio de 2019	780,39	2,89
junho de 2019	780,65	3,08
julho de 2019	780,96	3,31
agosto de 2019	781,03	3,36
setembro de 2019	781,04	3,37
outubro de 2019	780,88	3,25
novembro de 2019	780,51	2,98

— VOLUMES OBSERVADOS (hm³)

Estado Hidrológico	Volume hm ³	Cota m	Uso	Condição de uso	
				l/s	%
Verde	>= 3,10 hm ³	>= 780,67 m	Todos	138	100%
Amarelo	Entre 2,35 e 3,10 hm ³	Entre 779,62 e 780,67 m	Abastecimento público SIAA Poções/Bom Jesus da Serra	69	75%
			Consumo e dessedentação de animais - entorno do lago	5,0	100%
			Demais usos	20	50%
Vermelho	<= 2,35 hm ³	<= 779,62 m	Abastecimento público SIAA Poções/Bom Jesus da Serra	<= 69	<= 75%
			Consumo e dessedentação de animais - entorno do lago	2,5	50%
			Demais usos	0	0%
