BOLETIM DE ACOMPANHAMENTO DE MARCO REGULATÓRIO

MORRINHOS
SISTEMA HÍDRICO

AÇUDE MORRINHOS
AÇUDE

RESOLUÇÃO Nº 69
MARCO REGULATÓRIO

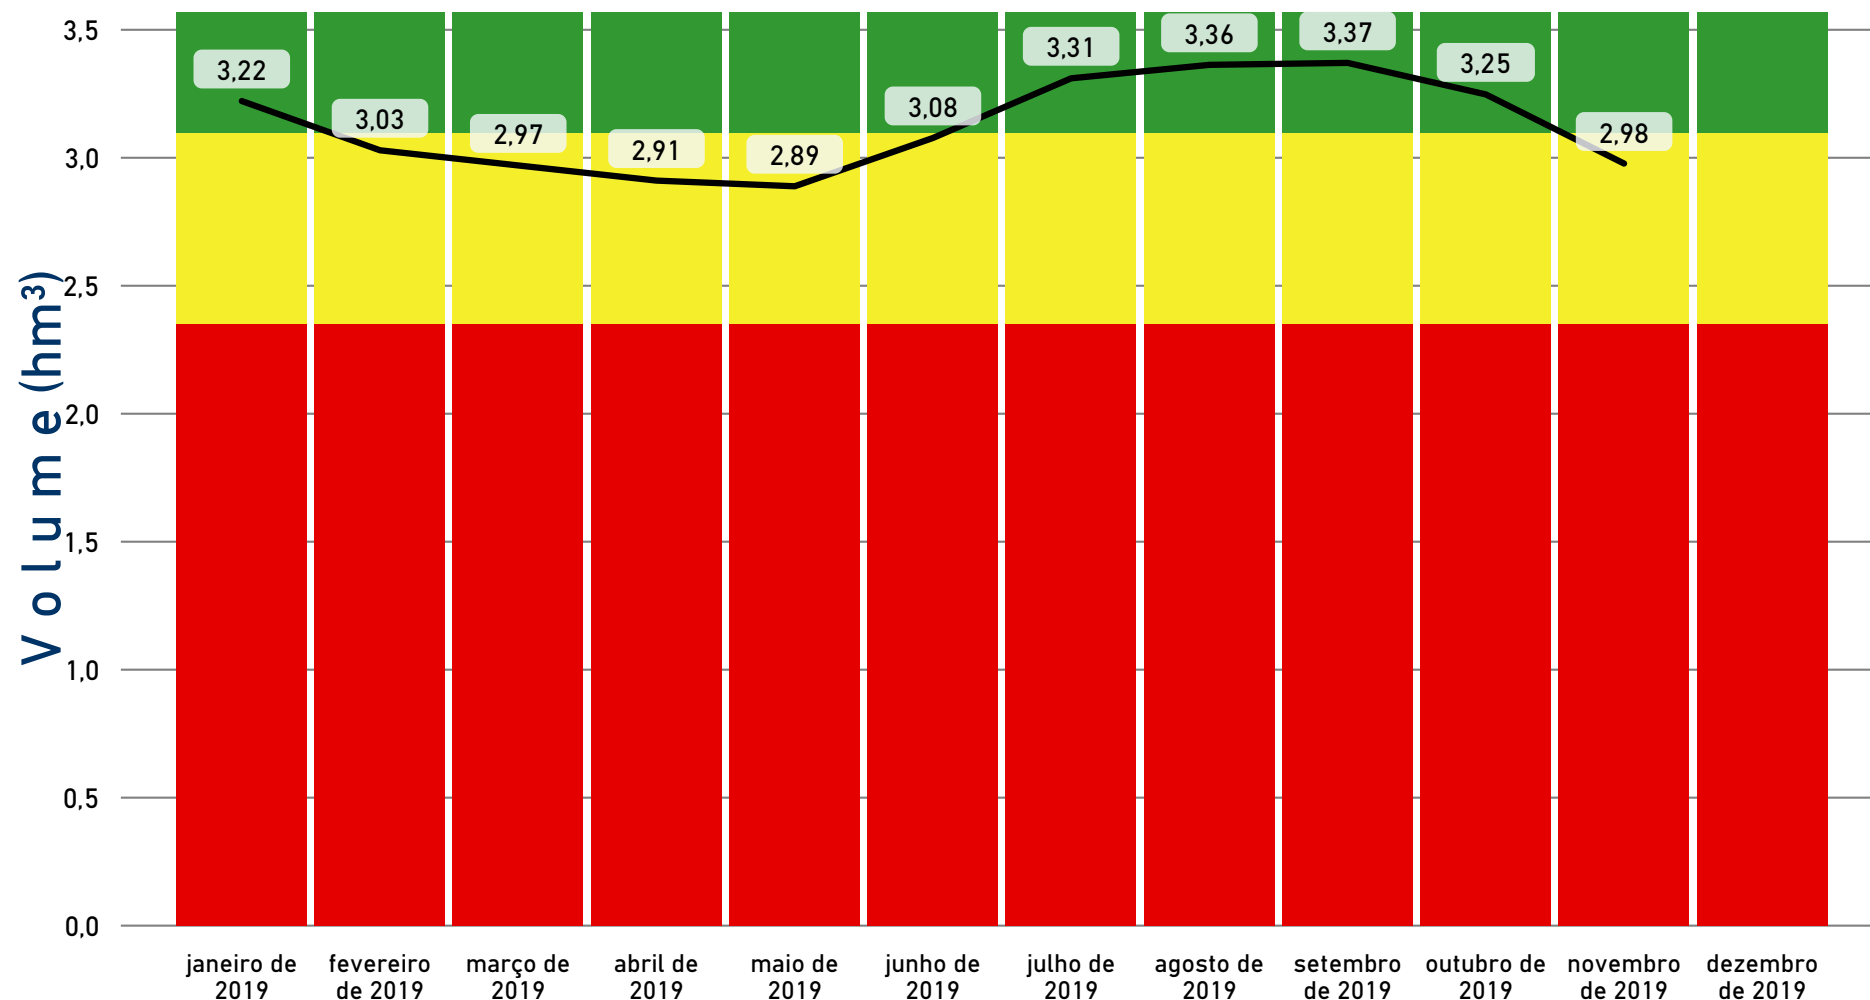
Volumes Esperados e Observados / Estados Hidrológicos

Data	Cota Observada (m)	Volumes Observados (hm³)
janeiro de 2019	780,84	3,22
fevereiro de 2019	780,58	3,03
março de 2019	780,50	2,97
abril de 2019	780,42	2,91
maio de 2019	780,39	2,89
junho de 2019	780,65	3,08
julho de 2019	780,96	3,31
agosto de 2019	781,03	3,36
setembro de 2019	781,04	3,37
outubro de 2019	780,88	3,25
novembro de 2019	780,51	2,98
