BOLETIM DE ACOMPANHAMENTO DE MARCO REGULATÓRIO

MORRINHOS
SISTEMA HÍDRICO

AÇUDE MORRINHOS
AÇUDE

RESOLUÇÃO Nº 69
MARCO REGULATÓRIO

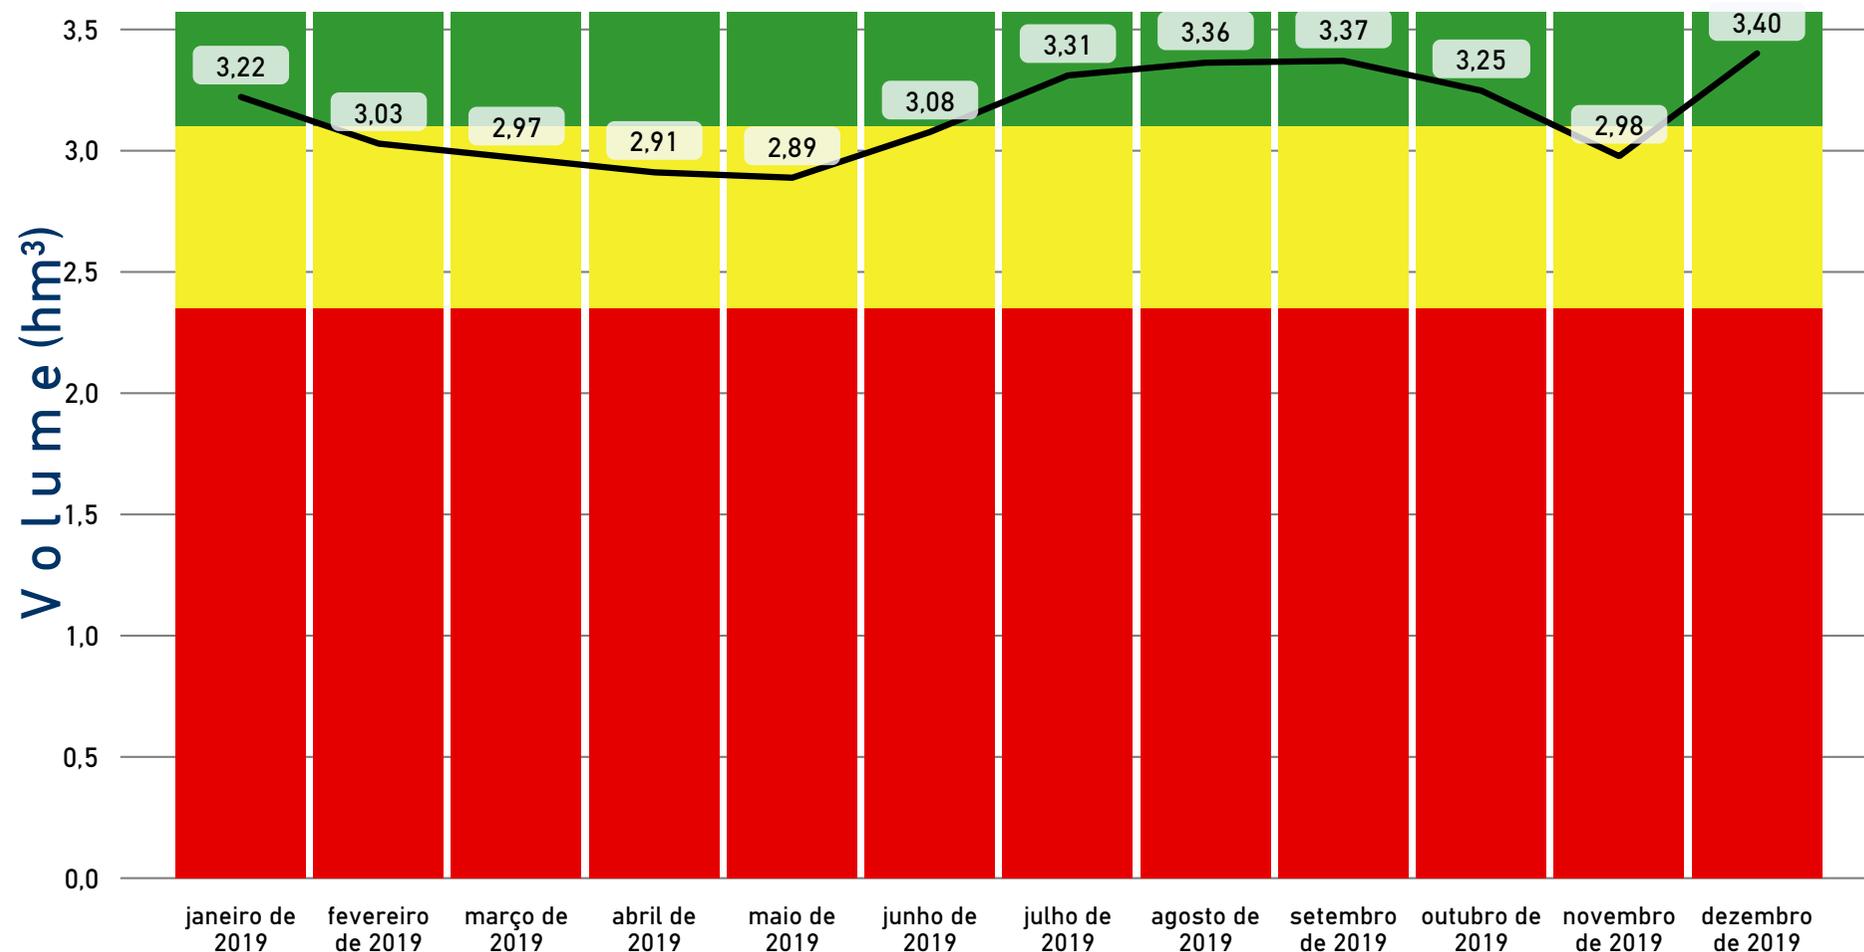
Volumes Esperados e Observados / Estados Hidrológicos

Data	Cota Observada (m)	Volumes Observados (hm³)
janeiro de 2019	780,84	3,22
fevereiro de 2019	780,58	3,03
março de 2019	780,50	2,97
abril de 2019	780,42	2,91
maio de 2019	780,39	2,89
junho de 2019	780,65	3,08
julho de 2019	780,96	3,31
agosto de 2019	781,03	3,36
setembro de 2019	781,04	3,37
outubro de 2019	780,88	3,25
novembro de 2019	780,51	2,98
dezembro de 2019	781,08	3,40

— VOLUMES OBSERVADOS (hm³)

Estado Hidrológico	Volume hm ³	Cota m	Uso	Condição de uso	
				l/s	%
Verde	>= 3,10 hm ³	>= 780,67 m	Todos	138	100%
Amarelo	Entre 2,35 e 3,10 hm ³	Entre 779,62 e 780,67 m	Abastecimento público SIAA Poções/Bom Jesus da Serra	69	75%
			Consumo e dessedentação de animais - entorno do lago	5,0	100%
			Demais usos	20	50%
Vermelho	<= 2,35 hm ³	<= 779,62 m	Abastecimento público SIAA Poções/Bom Jesus da Serra	<= 69	<= 75%
			Consumo e dessedentação de animais - entorno do lago	2,5	50%
			Demais usos	0	0%

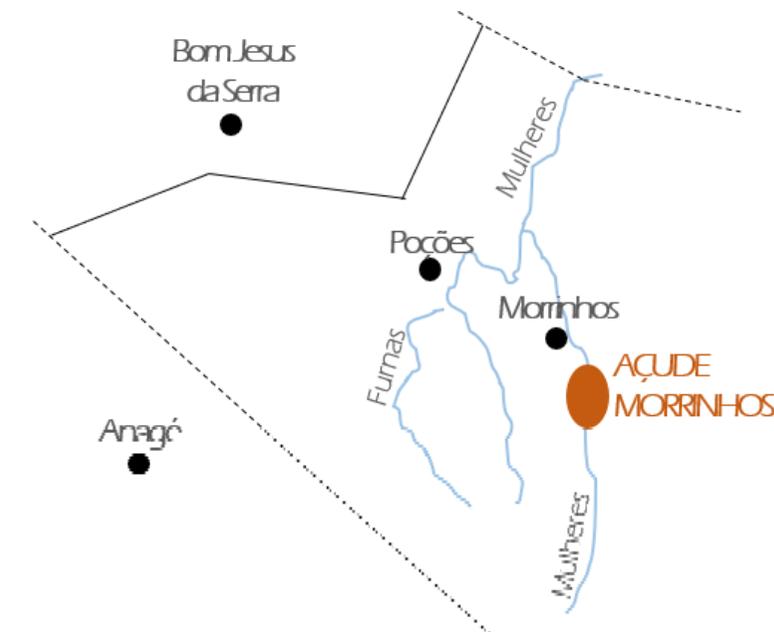
Mapa do Sistema Hídrico

Nome:	MORRINHOS	Coordenadas Geográficas:	14° 34' 17,3"S 40° 18' 05,8"O
Rio Barrado:	DAS MULHERES	Município:	POÇÕES
Bacia:	RIO DE CONTAS	UF:	BAHIA
Sub-Bacia:	GONGOJI	Proprietário:	DNOCS
Ordem do Rio:	4ª	Conclusão:	1957
