Riscos na utilização de luzes de alta potência próximas das estruturas das aeronaves.

Este Boletim Especial de Aeronavegabilidade (BEA) fornece instruções para alertar a comunidade de aviação civil sobre os riscos associados a utilização de luzes de alta potência próximas das aeronaves.

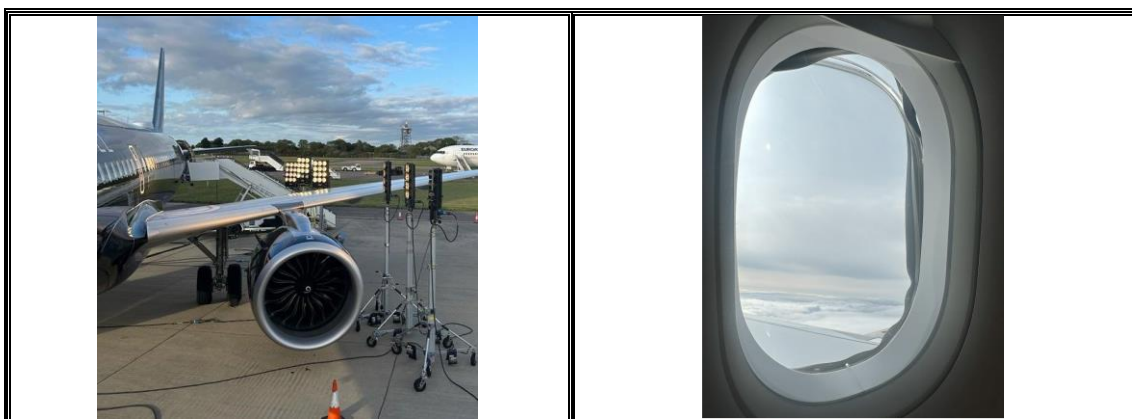
A autoridade de investigação do Reino Unido, o *Air Accidents Investigation Branch* (AAIB) publicou um *Special Bulletin* para chamar a atenção sobre uma ocorrência na qual várias janelas da cabine de um avião Airbus A321 foram danificadas por luzes de alta potência utilizadas durante um evento de filmagem (EASA, 2024).

Figura 1 – Holofotes de iluminação próximos ao avião e vista da janela da cabine de passageiros do lado esquerdo atrás da saída de emergência sobre a semiasa do avião (UK, 2024).

O dano foi descoberto durante o próximo voo, após a decolagem. Enquanto neste caso o dano tornou-se aparente por volta do nível de voo (*Flight Level* - FL) 100, sendo conduzido sem intercorrências, um nível diferente de dano pelos mesmos motivos poderia resultar em consequências mais sérias, especialmente se a integridade da janela fosse perdida em maiores diferenciais de pressão.

A causa raiz desta ocorrência foi as luzes de alta potência posicionadas próximas ao avião.

Proprietários, operadores, e organizações de manutenção de produto aeronáutico devem considerar o perigo representado pela utilização de luzes de alta potência (fontes externas de calor) próximas às estruturas das aeronaves. Em tais atividades, as limitações da aeronave deverão ser estritamente seguidas e, se necessário, o detentor do projeto de tipo da aeronave deverá ser consultado para a obtenção de instruções detalhadas.
