## LESSONS LEARNED nº 001/24 de 08/02/2024

### COLISÃO DE HELICÓPTERO E DRONE EM OPERAÇÃO CONJUNTA

**Assunto:** Relato de Incidente  
**Objetivo:** Alertar os pilotos de helicóptero, quanto a necessidade de uma análise de risco em operação conjunta com drones

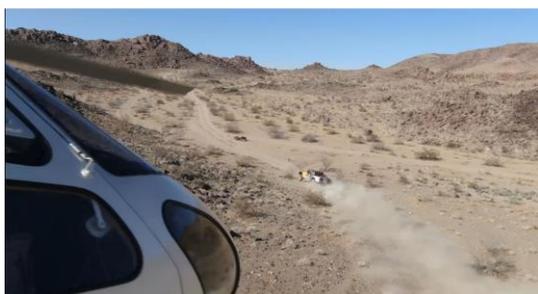
**Imagem do vídeo instantâneas antes da colisão.**

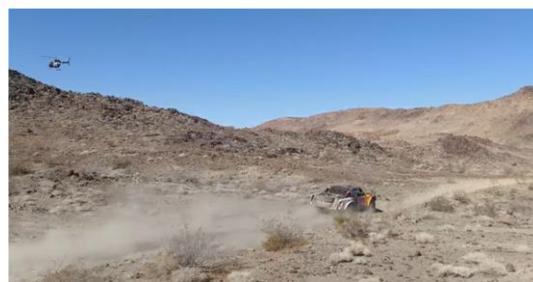
**Imagem 10 segundos antes da colisão. A colisão ocorreu no lado oposto da pequena elevação na estrutura central.**
