Área de Rio Mariricu

Introdução

Aspectos dos Poços e da Estação Coletora

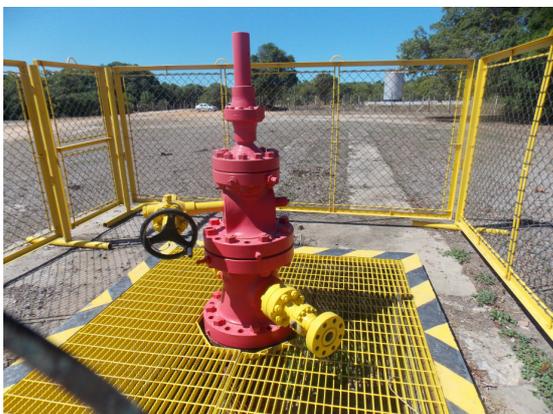
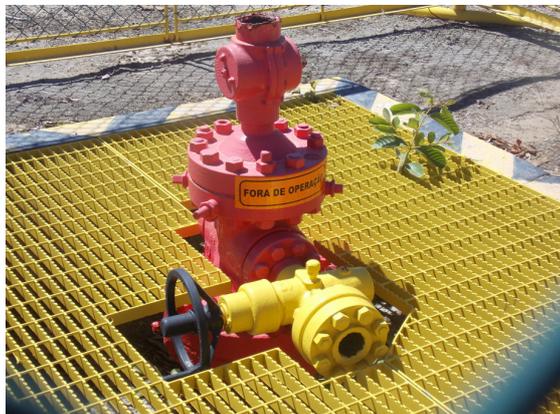
- ***1-RM-0001-ES e 1-RM-0001A-ES***

Perfurados em 1981 e 1982, respectivamente. Poço *1-RM-0001-ES* (foto à esquerda abaixo) foi abandonado devido a problemas operacionais. Posteriormente foi perfurado o poço gêmeo *1-RM-001A-ES* (foto à direita abaixo). Ambos estão equipados cabeça de produção, adaptador e válvulas de revestimento. A área dos poços conta com rede elétrica, estando nas redondezas da Estação Coletora do campo.

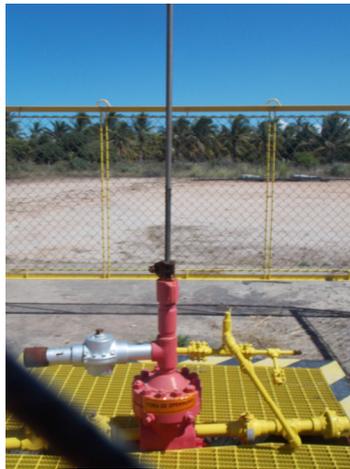
- ***7-RM-0004-ES***

Perfurado em 1982. Encontra-se equipado com cabeça de produção, válvulas de revestimento e haste. Área do poço é próxima de residência e de rede elétrica.

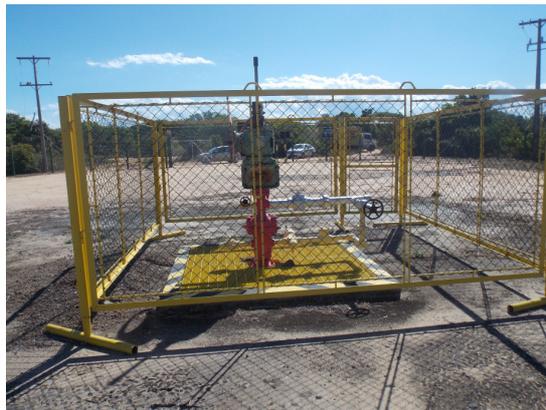
- **7-RM-0006-ES**
Perfurado em 1982. Encontra-se equipado com cabeçote de BCP e válvulas de revestimento, em área cercada e eletrificada. Na locação há ainda poço artesiano para captação de água, com objetivo de injetar vapor no poço tendo em vista a viscosidade do óleo produzido.

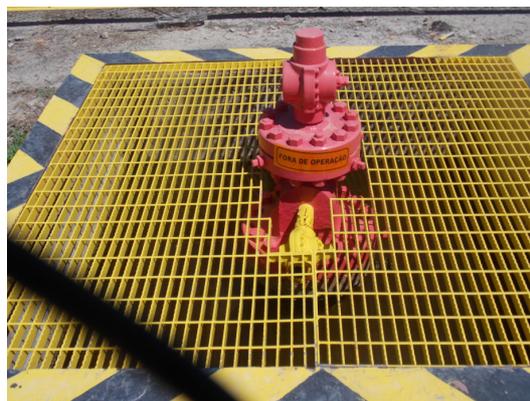
- **4-RM-0007-ES**
Perfurado em 1982. Encontra-se equipado com cabeça de produção e válvulas de revestimento. Área do poço é próxima de residências e de rede elétrica.

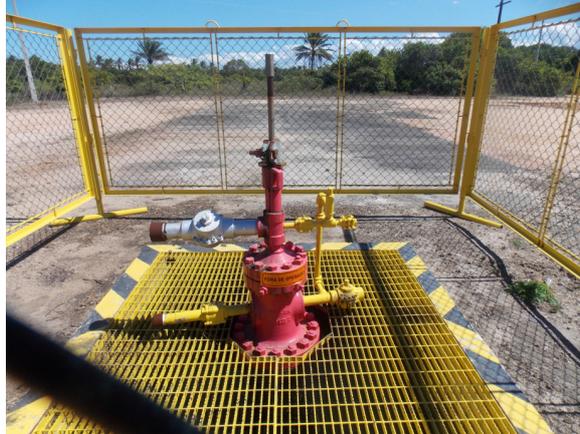
- *7-RM-0010-ES*

Perfurado em 1986. Encontra-se equipado com cabeça de produção e válvulas de revestimento. Área do poço é próxima da rede elétrica.

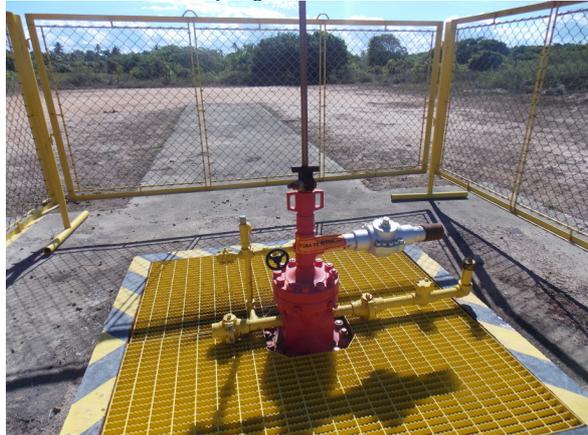
- *7-RM-0012-ES*

Perfurado em 1989. Encontra-se equipado com cabeça de produção, válvulas de revestimento e haste. Área do poço é eletrificada.

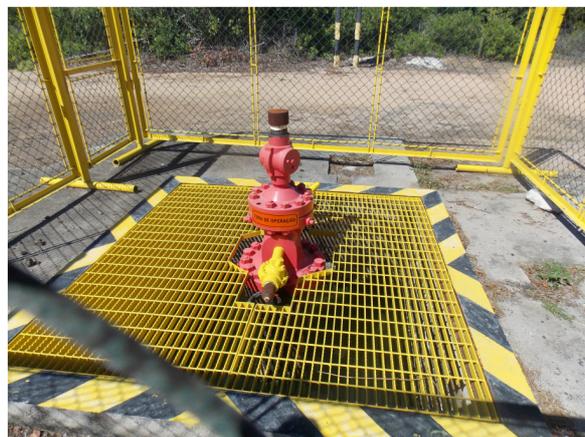
- *7-RM-0013-ES*

Perfurado em 1989. Encontra-se equipado com cabeça de produção e válvulas de revestimento. Área do poço é eletrificada, entretanto, a linha de transmissão passa em cima do poço, sendo necessário realizar desvio da mesma para possibilitar atividades neste poço.

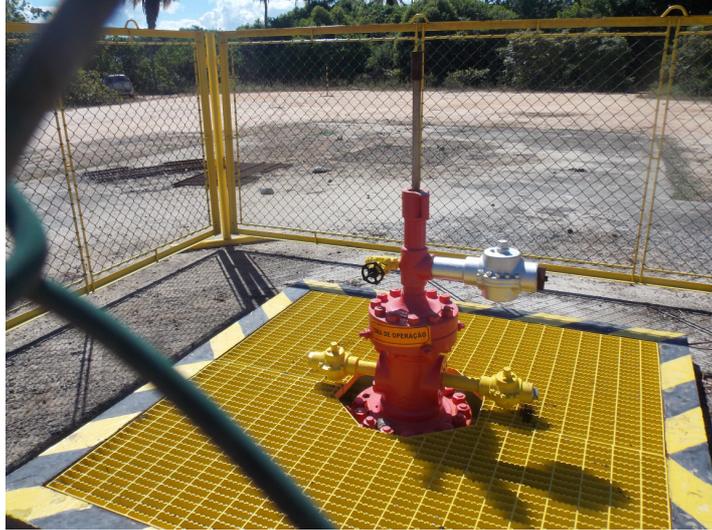
- *7-RM-0014D-ES*

Perfurado em 1990. Encontra-se equipado com cabeça de produção, válvulas de revestimento e haste. Área do poço não é eletrificada, mas há rede elétrica nas proximidades. Este poço localiza-se próximo à margem do Rio Mariricu.

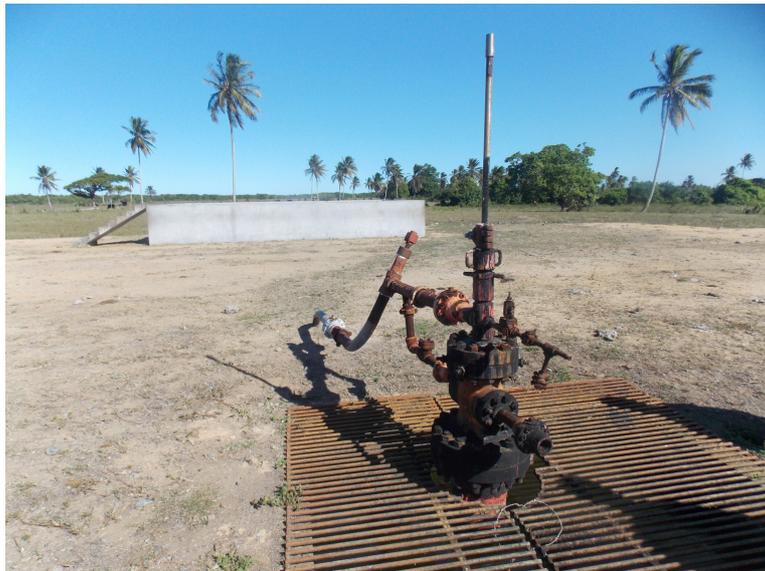
- *4-BRSA-746-ES (Rio Mariricu Sul)*

Perfurado em 2009 até a profundidade de 2.080m. Encontra-se equipado com cabeça de produção, válvula de revestimentos e haste. Área do poço não é eletrificada, mas há rede elétrica nas proximidades. Na locação há área de contenção que abrigou tanque por ocasião da realização de TLD.

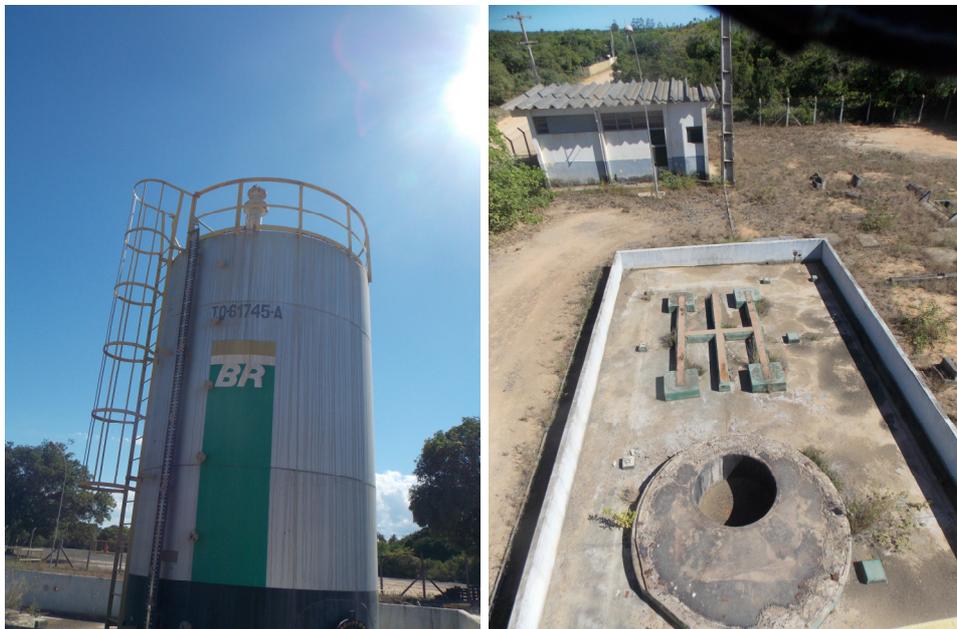
- *Estação Coletora*

Local onde era realizado o armazenamento e processamento primário da produção do campo. Atualmente encontra-se desativada, porém com facilidades de produção ainda instaladas. Conta com 1 tanques de armazenamento, com capacidade para 400 barris e estrutura de alvenaria utilizada como laboratório.
