RELATÓRIO TRIMESTRAL

AMBIENTE REGULATÓRIO EXPERIMENTAL (SANDBOX REGULATÓRIO)

HIGH SPEED WEIGH-IN-MOTION - HS-WIM

Setembro a Dezembro de 2023

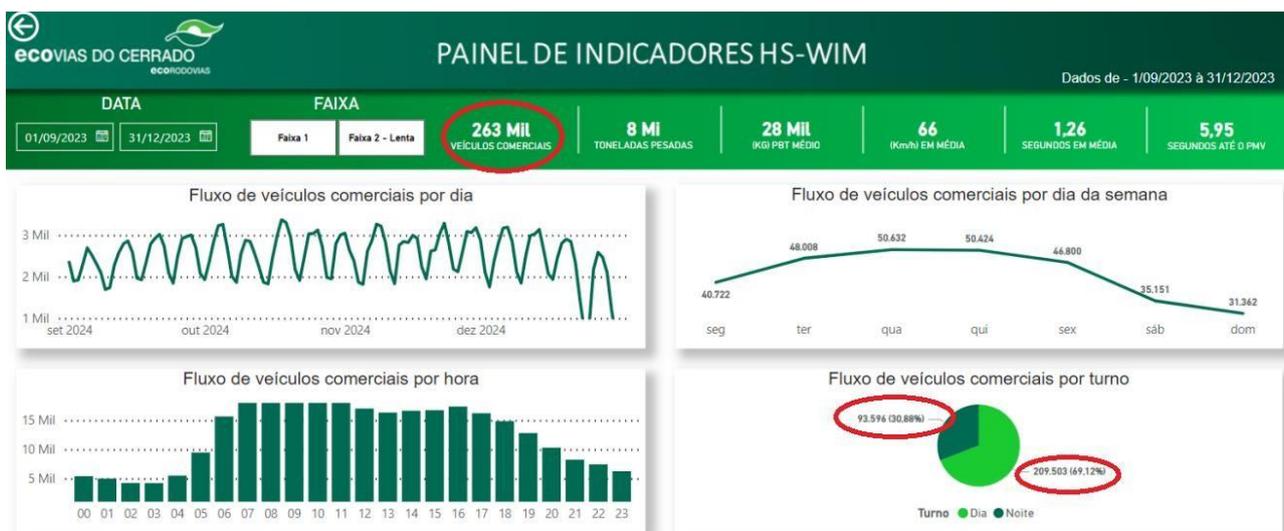
Considerando todos os veículos com peso bruto superior a 3.500 Kg, os quais totalizariam 329 Mil veículos pesados que passaram pelo pórtico, ainda deveriam ser apontados os veículos do tipo microônibus que pesam menos de 3500kg. Portanto, o quantitativo apresentado no relatório de 263 mil subdimensiona o fluxo total de veículos pesados que passaram pelo equipamento.

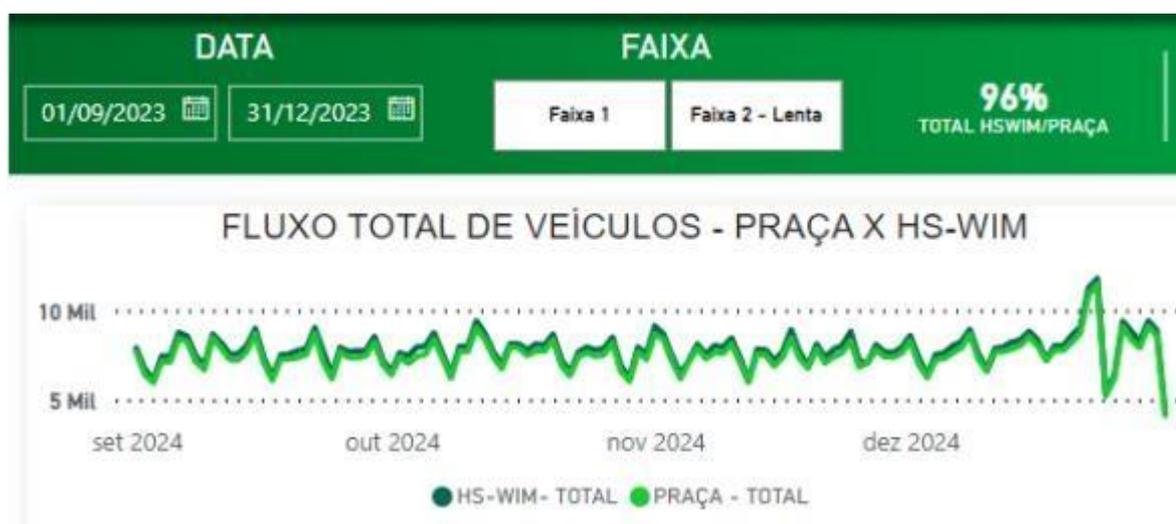
O Somatório do quantitativo de veículos por turno, por dia de semana e por faixa resulta em 303 Mil veículos, o que demonstra que foi usado outro critério, diferente do que foi estabelecido para o total de veículos comerciais (263 Mil).

O painel apresenta que a relação entre os veículos no equipamento HS-WIM e a praça de pedágio foi de 96%, contudo, de acordo com o gráfico, o quantitativo de veículos no sistema HS-WIM é superior ao número da praça de pedágio, por isso a proporção provável é de 104%.
