RELATÓRIO TRIMESTRAL

AMBIENTE REGULATÓRIO EXPERIMENTAL (SANDBOX REGULATÓRIO)

HIGH SPEED WEIGH-IN-MOTION - HS-WIM

Setembro a Novembro de 2023

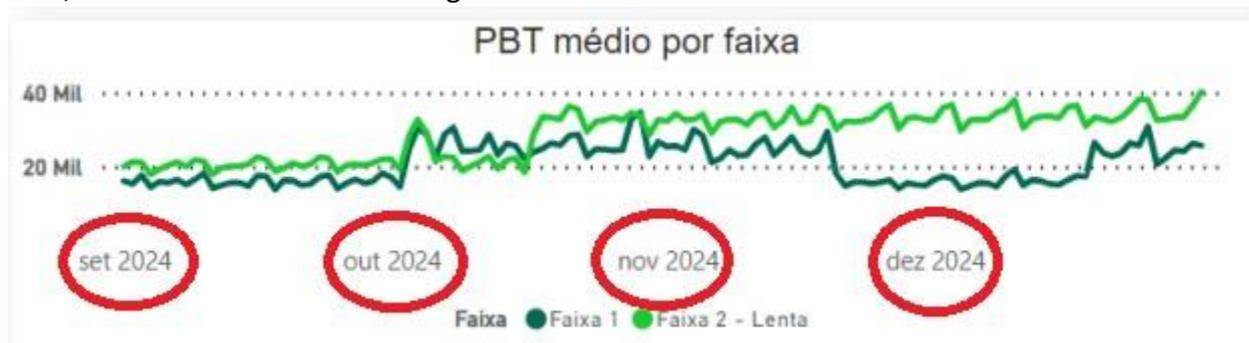
Um equívoco recorrente nos gráficos é o uso do ano 2024 quando deveria referir-se ao ano de 2023, conforme demonstrado a seguir:

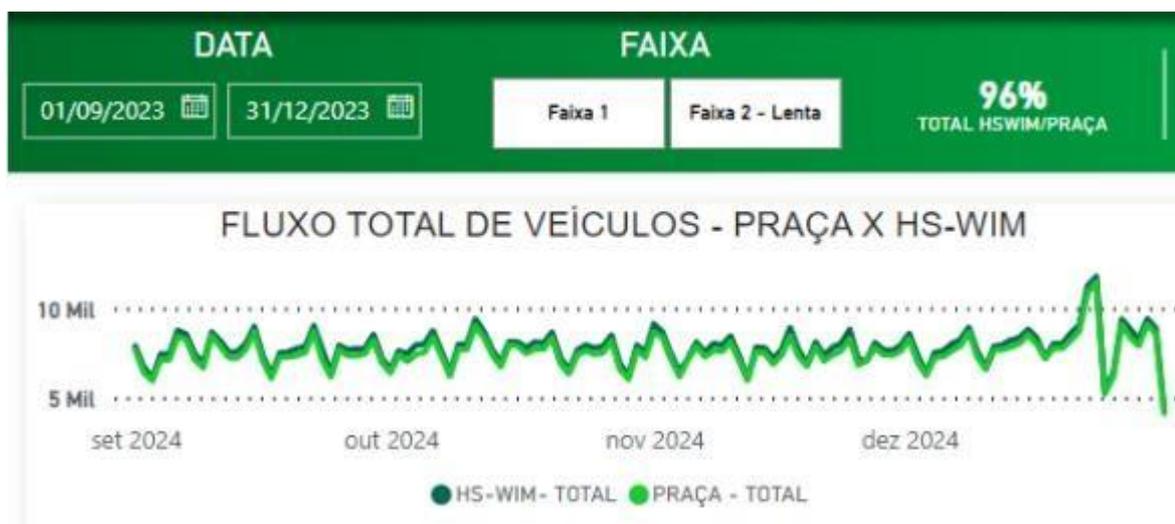
O Somatório do quantitativo de veículos por turno, por dia de semana e por faixa resulta em 303 Mil veículos, o que demonstra que foi usado outro critério, diferente do que foi estabelecido para o total de veículos comerciais (263 Mil).

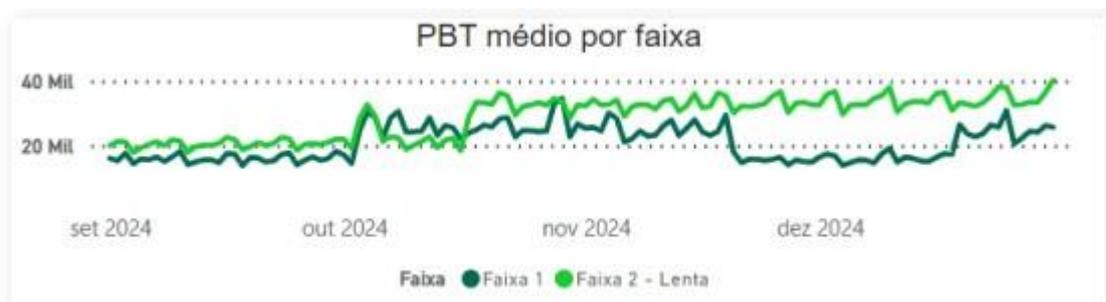
A relação entre a quantidade de veículos pesados identificados pelo sistema HS-WIM e os veículos pesados que passaram pelo pedágio apontados no relatório é de 79%, contudo, não está claro se foram considerados os mesmos 263 mil veículos com pesagens sem anomalias ou 303 mil veículos identificados nos demais gráficos.

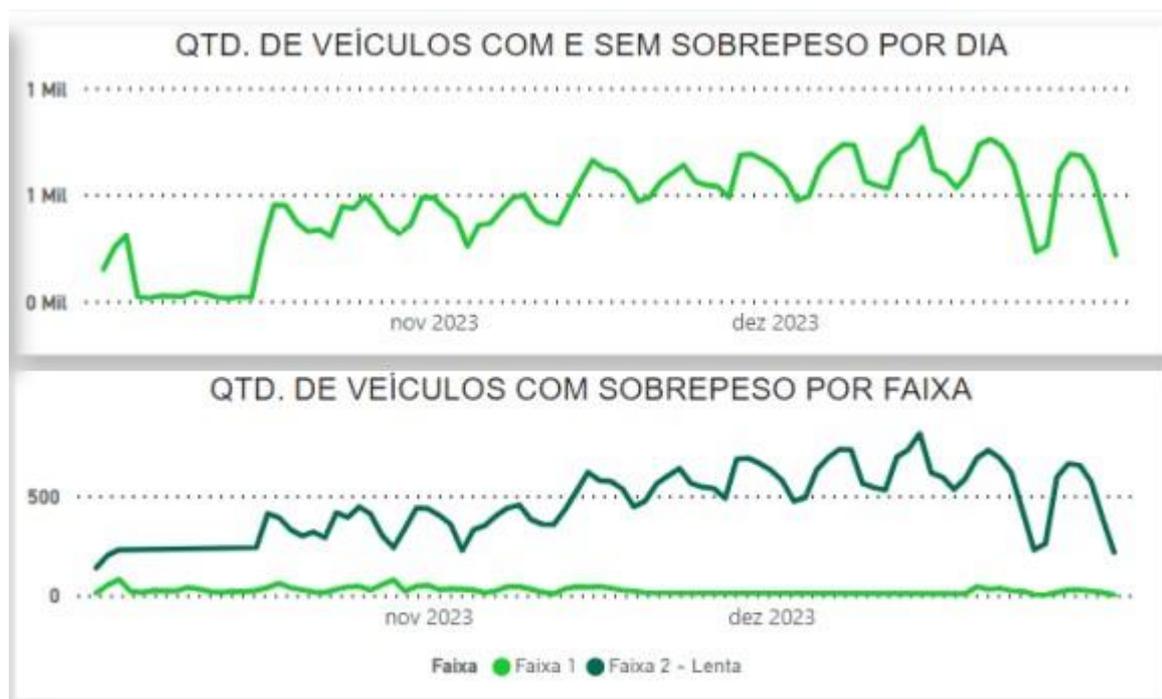
Podemos observar que não houve sobrepesos em setembro, isso se deu pela descalibração dos equipamentos de pesagem. Em outubro temos um período com poucos sobrepesos constatados por apenas a pista 1 estar calibrada, entretanto, o gráfico não está de acordo, pois indica que a pista 2 teria constatado uma quantidade superior a pista 1, mas do dia 04 a 16 de outubro o total de sobrepeso constatado na pista 2 foi nulo.

O número de 40 mil veículos com sobrepeso que corresponde a 15% do total de veículos dos 263 Mil veículos informados pela concessionária, também não considera o período em descalibração.

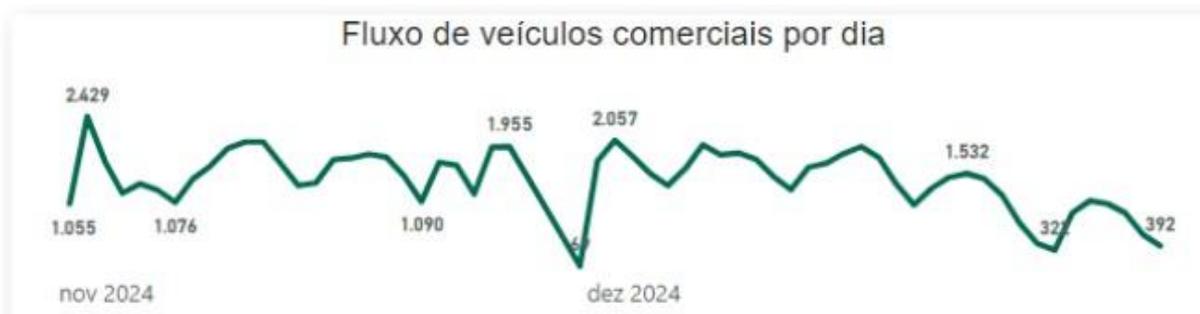
Analisando os dados referente aos equipamentos instalados na rodovia BR 364 KM 110 a primeira informação que chama atenção é a data de início da operação do equipamento no mês de outubro, a ANTT só passou a receber os dados brutos desses equipamentos em 11 de dezembro. Por este motivo não será possível validar os dados apresentados.

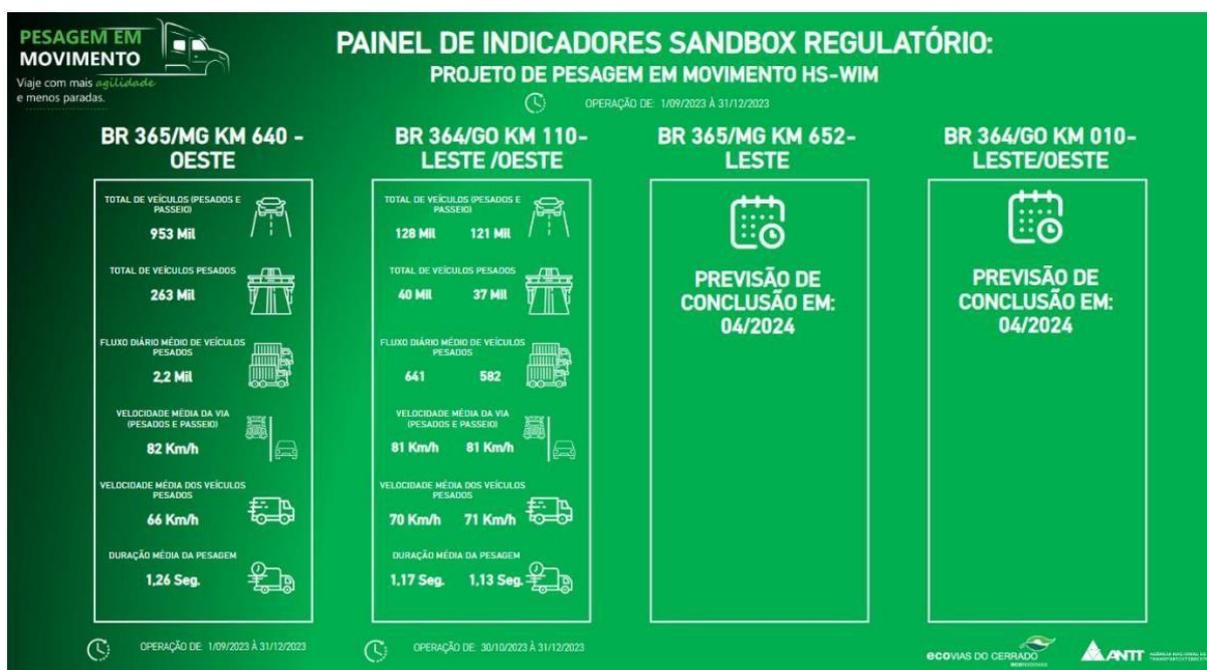
Pelo painel BI apresentado os equipamentos instalados na BR 364/GO KM 110 estavam em funcionamento gerando dados desde 30 de outubro, mas o envio de dados brutos para a ANTT desse equipamento só se iniciou em 11 de dezembro.
